Informe de alertas de riesgo en motocicletas durante los años 2010 /2011. Análisis final.

Contiene el análisis sobre 89 modelos de motocicletas comercializados en España durante los años 2010 /2011. Trayectoria: Control sobre los errores de fabricación de motocicletas relacionados con la seguridad vial. Base 2010-2011.

Asunto: Informe de alertas de riesgo en motocicletas durante los años 2010 y 2011.

Fecha: 23 de junio de 2012

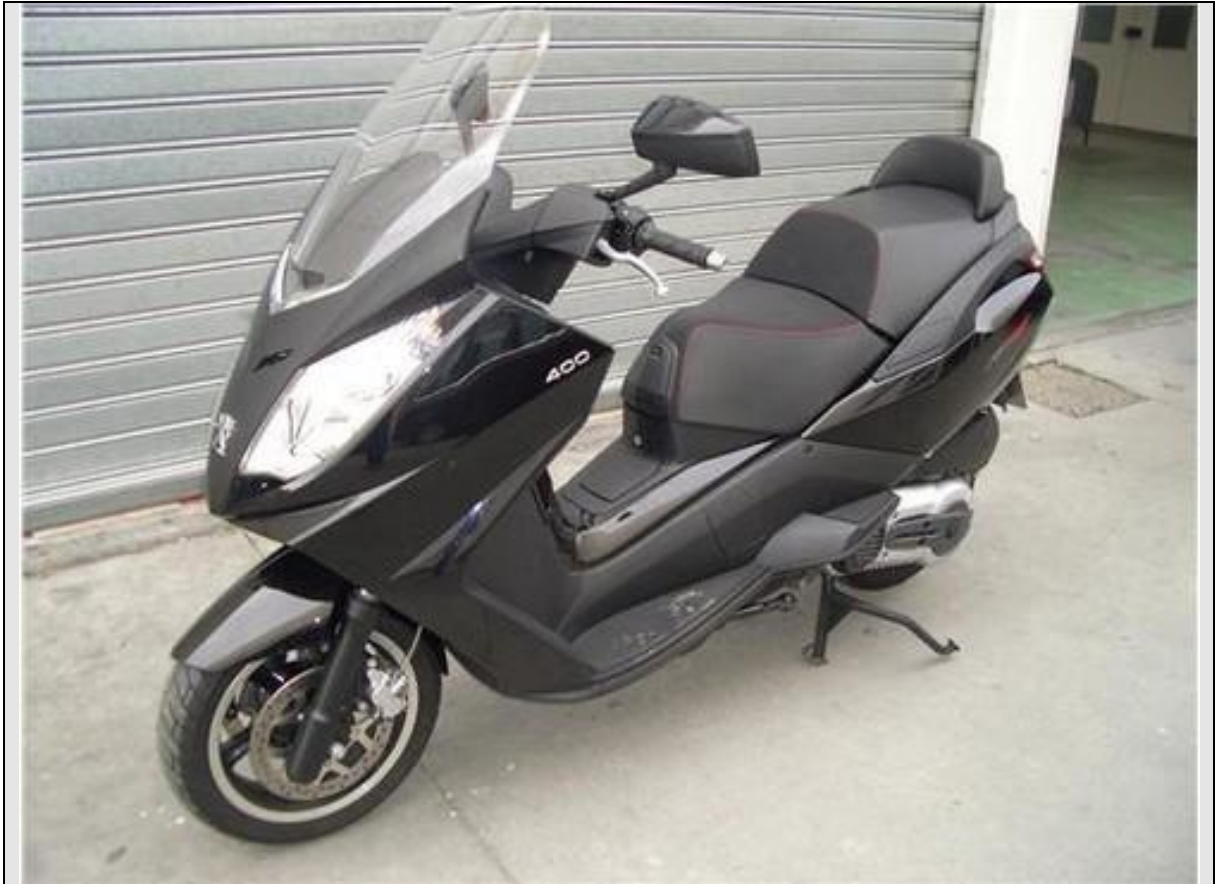
Fecha	12 de enero de 2010
Identificación	MOTOCICLETA "SCOOTER", marca PEUGEOT, modelo: <ul style="list-style-type: none"> ● SATELIS SAT 400/500
Naturaleza del riesgo	<p>Accidente de tráfico.</p> <p>Posible riesgo de aflojamiento del estribo del freno trasero, lo que conlleva a la ineficacia en el frenado, con el riesgo de pérdida de control del vehículo.</p>
Medidas adoptadas por el órgano notificante	La empresa PEUGEOT MOTORCYCLES ESPAÑA ha comunicado a las Autoridades de Consumo de la Comunidad de Madrid el problema del producto y las medidas que voluntariamente ha adoptado consistentes en la comunicación del problema a los concesionarios y a los clientes para que revisen los vehículos.

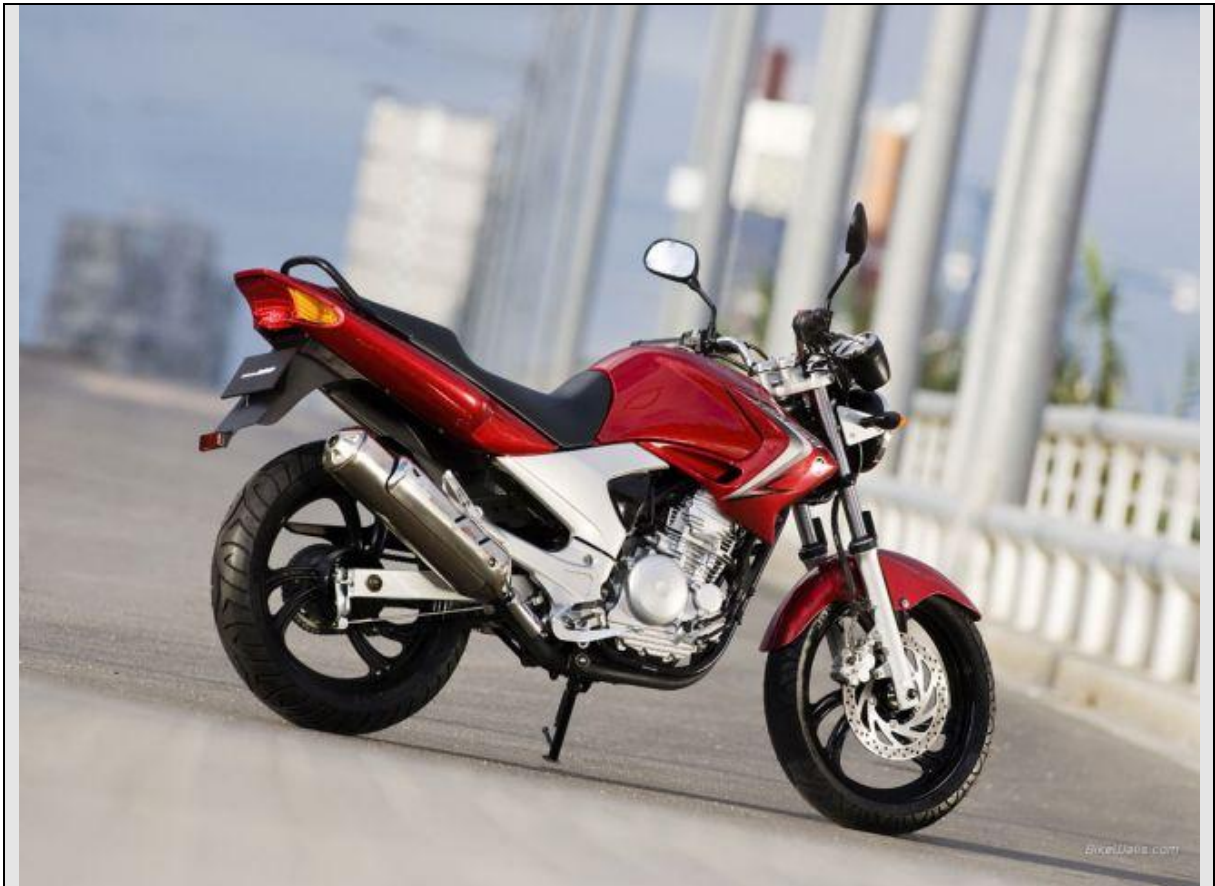
Fecha	25 de enero de 2010.
Identificación	MOTOCICLETA, marca YAMAHA, modelo: <ul style="list-style-type: none"> • YBR250 (5D11/5D13)
Naturaleza del riesgo	<p>Accidente de tráfico.</p> <p>Riesgo de rotura de las bieletas de la suspensión posterior.</p>
Medidas adoptadas por el órgano notificante	<p>La empresa YAMAHA MOTOR ESPAÑA ha comunicado a las autoridades de consumo de Cataluña el problema de la motocicleta y las medidas que voluntariamente ha adoptado, consistentes en enviar una carta a los propietarios del modelo afectado comprometiéndose a la situación gratuita de las piezas afectadas.</p>

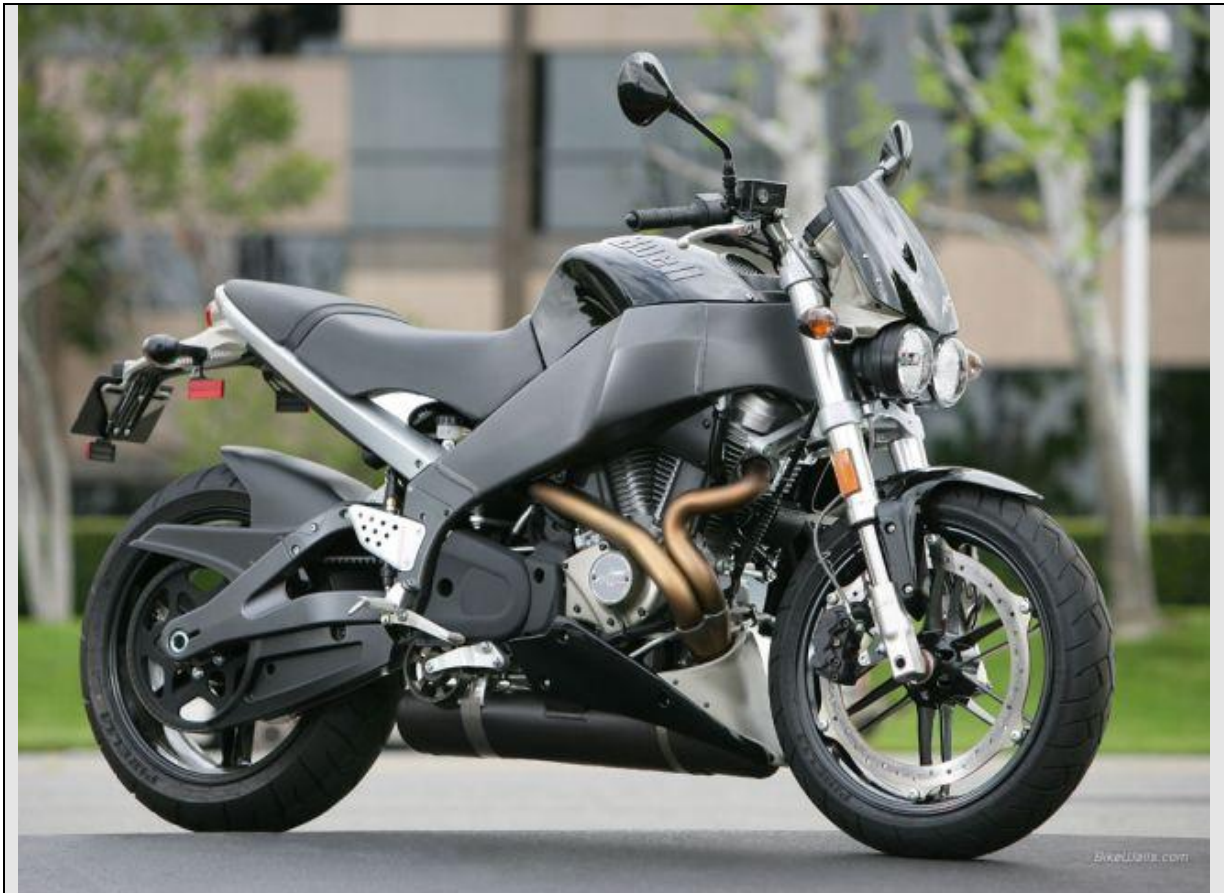
Fecha	29 de enero de 2010.
Identificación	MOTOCICLETA, marca BUELL, modelo: <ul style="list-style-type: none"> • XB12Ss
Naturaleza del riesgo	<p>Accidente de tráfico.</p> <p>La línea de freno delantero puede hacer contacto con el neumático delantero. Este contacto podría causar un agujero en la línea del freno delantero, permitiendo una fuga de líquido de frenos. Esta condición puede causar que no funcione el freno delantero y ocasione una colisión.</p>
Medidas adoptadas por el órgano notificante	<p>La empresa HARLEY DAVIDSON ESPAÑA ha comunicado a las Autoridades de Consumo de la Generalitat de Cataluña el problema del producto y las medidas que voluntariamente ha adoptado consistentes en el envío de un escrito a los clientes para que revisen sus motocicletas.</p>

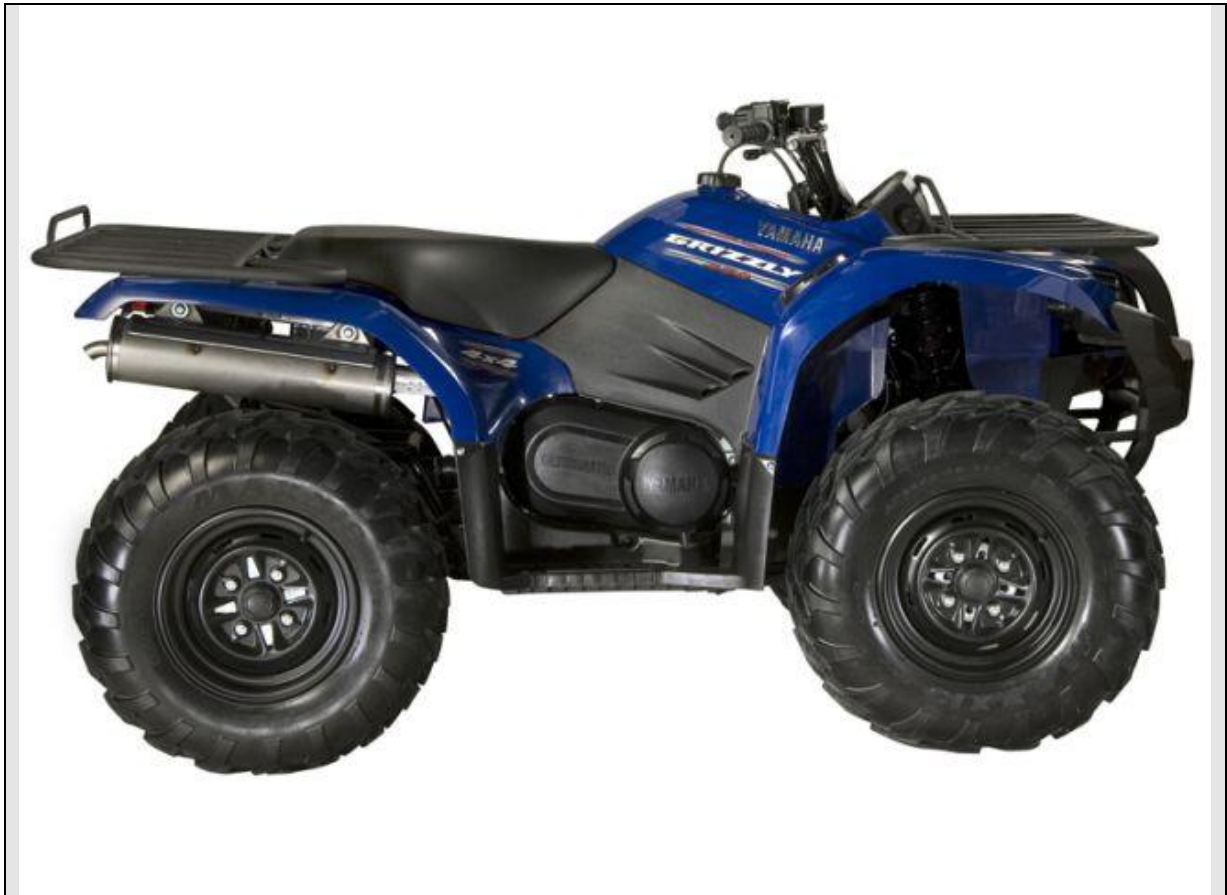
Fecha	27 de abril de 2010
Identificación	<p>QUAD, marca YAMAHA, modelos:</p> <ul style="list-style-type: none"> • YFM550FWA (nº de bastidor de JY4AJ39W080000001 hasta JY4AJ39W080000771)
Naturaleza del riesgo	<p>Accidente de tráfico</p> <p>Riesgo de fisura del soporte de la dirección en condiciones extremas de utilización.</p>
Medidas adoptadas por el órgano notificante	<p>La empresa YAMAHA MOTOR ESPAÑA, ha informado a las autoridades de consumo de Cataluña del problema del vehículo y de las medidas que voluntariamente ha adoptado, consistentes en notificar a los concesionarios que procedan a modificar las unidades que tengan en stock y avisen a los usuarios de unidades ya vendidas, mediante carta certificada para que acudan a hacer la modificación correspondiente.</p>

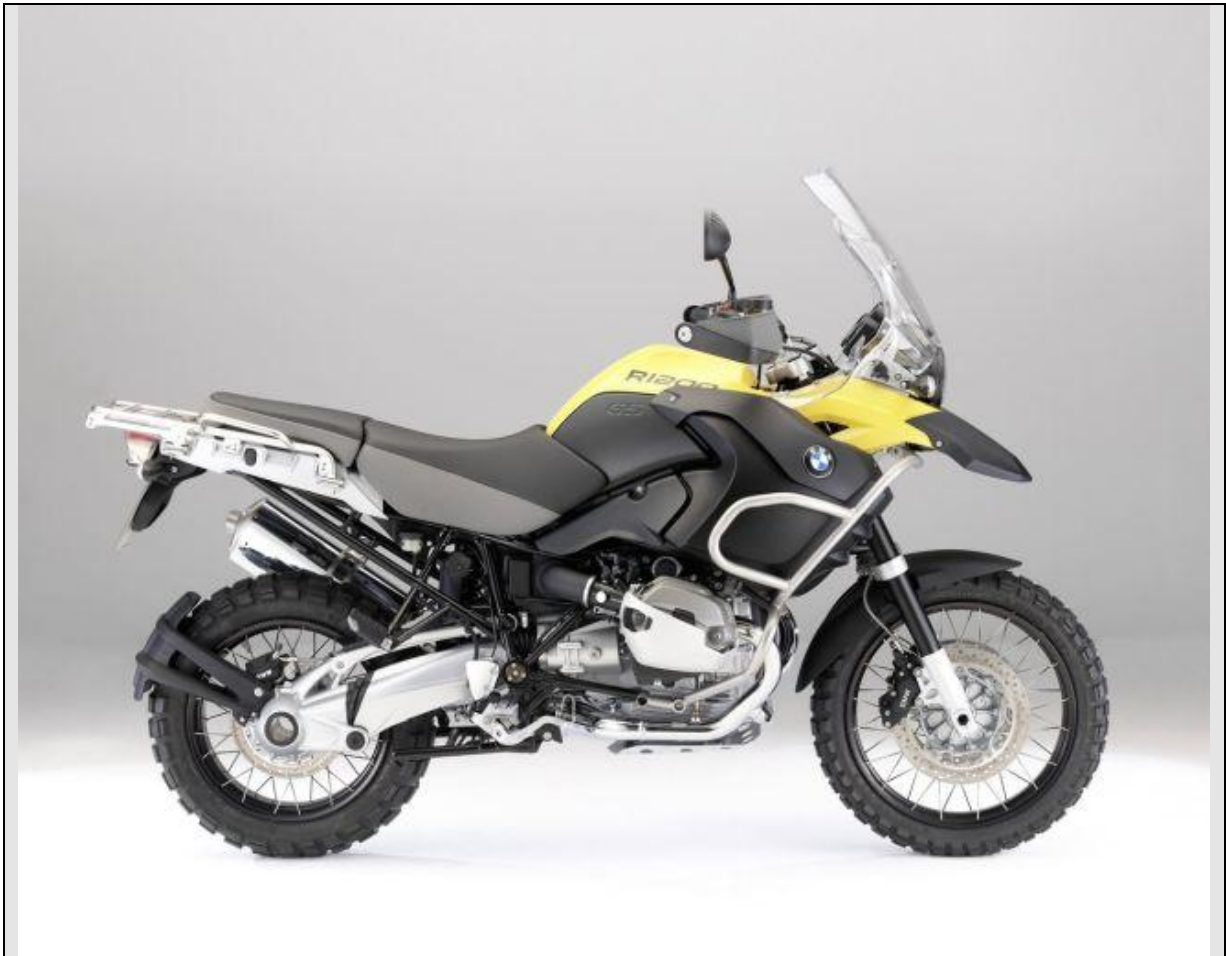
Fecha	28 de mayo de 2010
Identificación	MOTOCICLETA, marca BMW, modelo: <ul style="list-style-type: none"> • R1200GS ADVENTURE (cód. NC0382)
Naturaleza del riesgo	<p>Accidente de tráfico</p> <p>La atornilladura del soporte delantero del depósito de combustible puede llegar a soltarse. En un caso extremo puede ocurrir que el tornillo se desplace hasta el brazo de la horquilla, lo que podría limitar el movimiento de giro del manillar.</p>
Medidas adoptadas por el órgano notificante	La empresa BMW IBÉRICA ha comunicado a las autoridades de consumo de Madrid, el problema del vehículo y las medidas que voluntariamente ha adoptado, consistentes en remitir una comunicación a los propietarios e iniciar una acción técnica de reparación en los talleres.

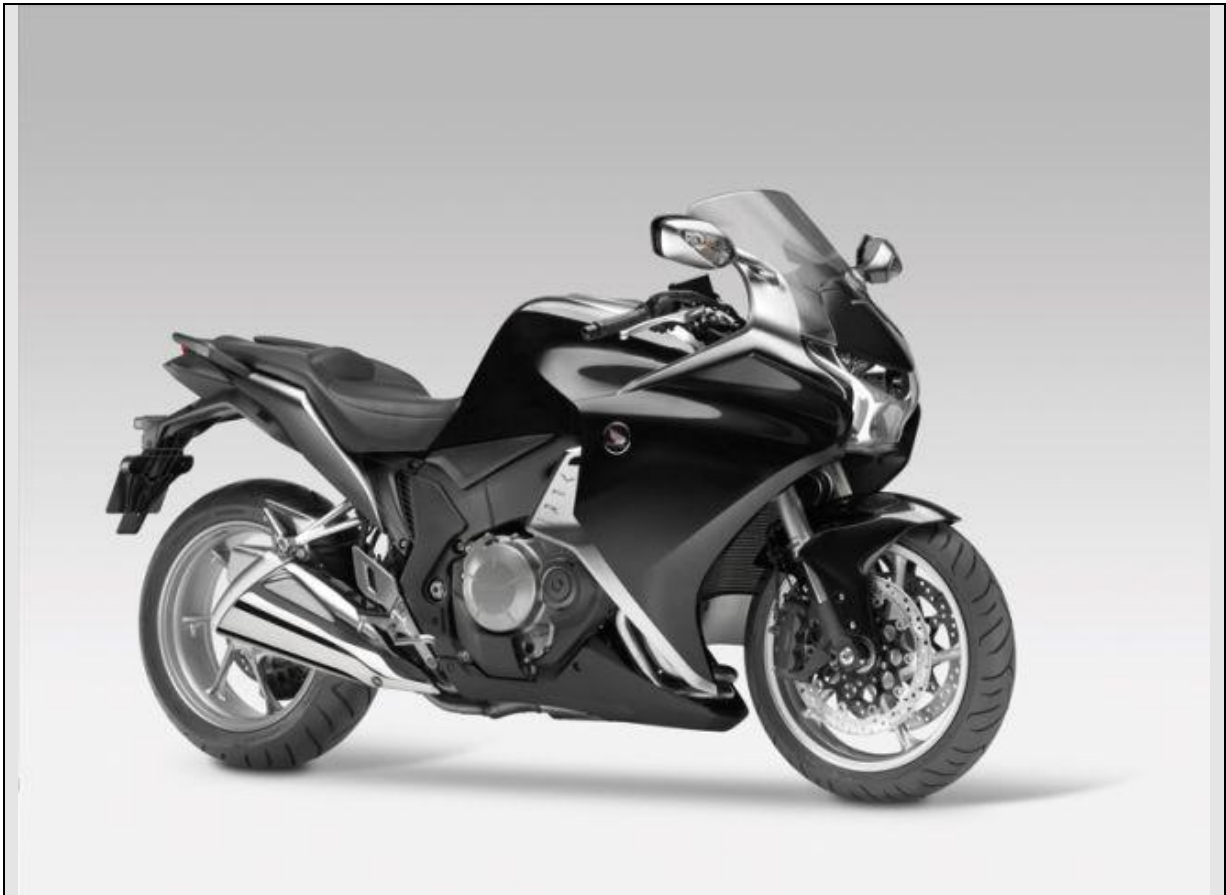
Fecha	01 de junio de 2010
Identificación	MOTOCICLETA, marca HONDA, modelo: <ul style="list-style-type: none"> • VFR1200F
Naturaleza del riesgo	<p>Accidente de tráfico</p> <p>En determinadas condiciones aparecen limaduras de aluminio que pueden restringir los conductos internos de lubricación del motor, reduciendo su capacidad de lubricación e incrementar la fricción de las piezas, lo que produciría un anormal aumento del ruido del motor y en el peor de los casos la parada del mismo.</p>
Medidas adoptadas por el órgano notificante	La empresa MONTESA HONDA ha comunicado a las autoridades de consumo de Cataluña el problema del vehículo y las medidas que voluntariamente ha adoptado, consistentes en remitir un comunicado a los concesionarios para que informen a los propietarios y revisen las motocicletas.

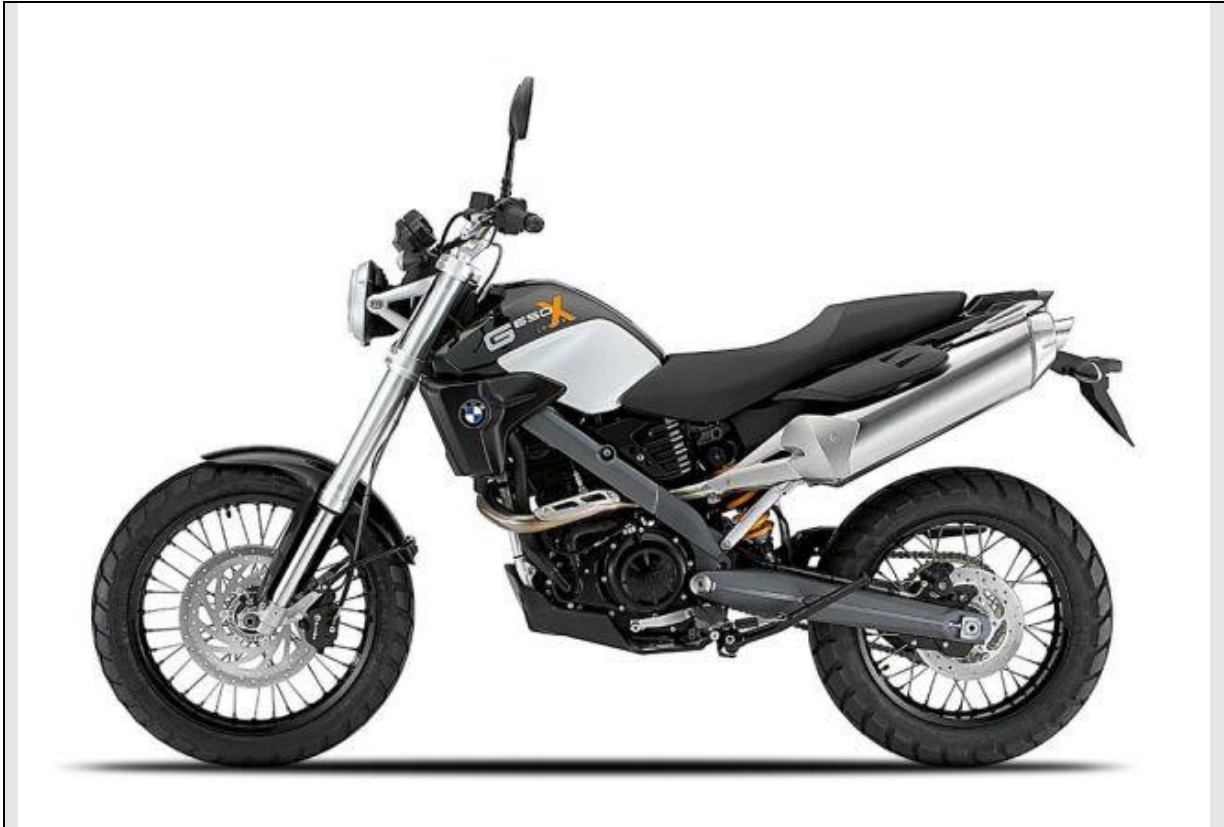
Fecha	15 de junio de 2010
Identificación	MOTOCICLETA, marca BMW, modelo: <ul style="list-style-type: none"> • G650X CAHLENGE • G650X CONUNTRY • G650X MOTO (cód. 0165, 0164, 0141 y 0167)
Naturaleza del riesgo	<p>Accidente de tráfico</p> <p>El soporte del rodillo superior de la cadena de transmisión podría llegar a romperse, creando en un caso extremo que se bloquee la rueda trasera si el rodillo quedase bloqueado entre el piñón de arrastre y el motor.</p>
Medidas adoptadas por el órgano notificante	La empresa BMW IBÉRICA ha comunicado a las autoridades de consumo de Madrid el problema del vehículo y las medidas que voluntariamente ha adoptado, consistentes en una comunicación personalizada por carta a los propietarios para realizar la reparación en el taller de los concesionarios BMW.

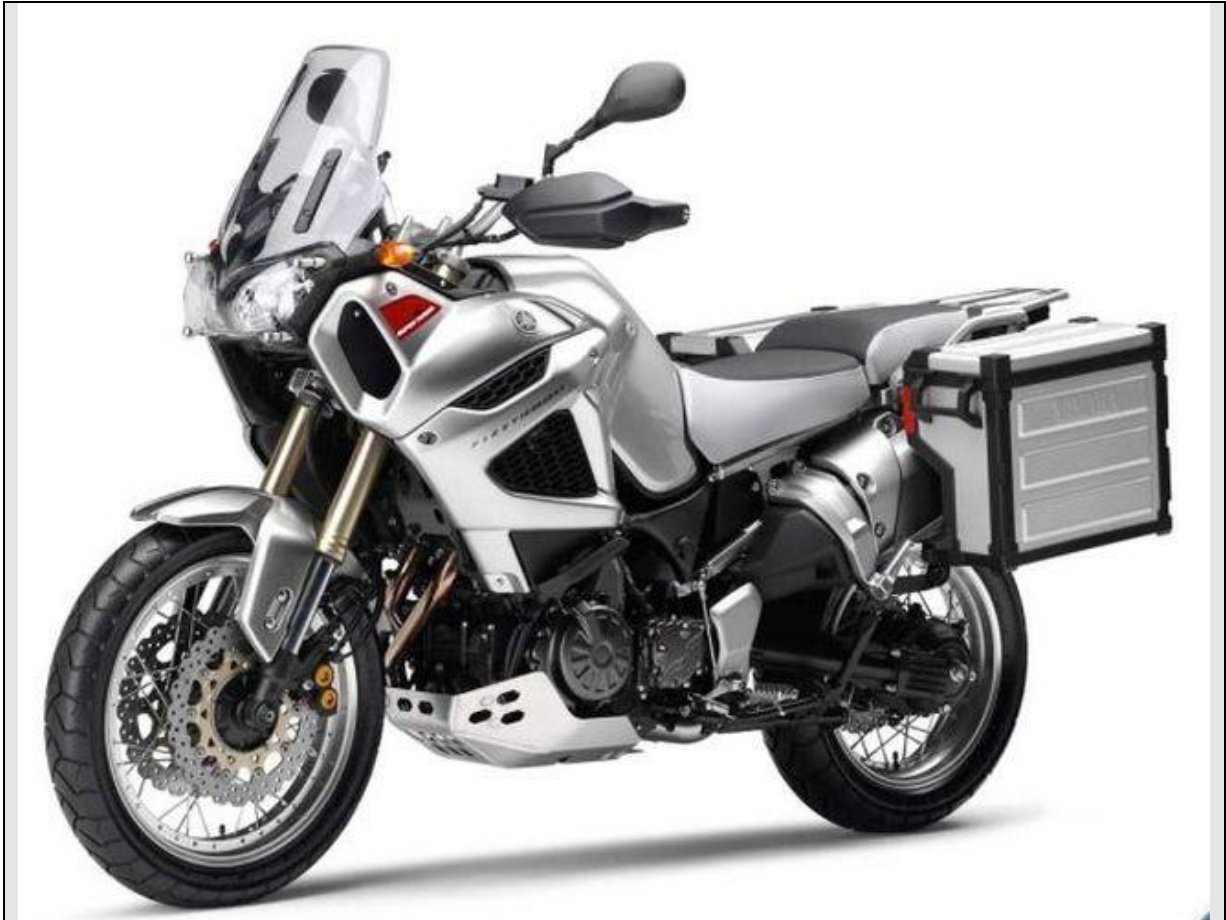
Fecha	30 de julio de 2010
Identificación	MOTOCICLETA, marca YAMAHA, modelo: <ul style="list-style-type: none"> • XT1200Z cód. 23P1/23P2
Naturaleza del riesgo	<p>Accidente de tráfico</p> <p>Debido a la instalación del Top Case (maleta superior), el soporte puede llegar a romperse como consecuencia de la insuficiente resistencia del mismo. Este hecho puede provocar que la maleta se desprenda y caiga del vehículo.</p>
Medidas adoptadas por el órgano notificante	La empresa YAMAHA ESPAÑA ha informado a las autoridades de consumo de Cataluña del problema del vehículo y de las medidas que voluntariamente ha adoptado, consistentes en parar la instalación de las maletas en los distribuidores y comunicar directamente a los clientes afectados, que no pueden utilizar este accesorio hasta que se disponga del soporte modificado.

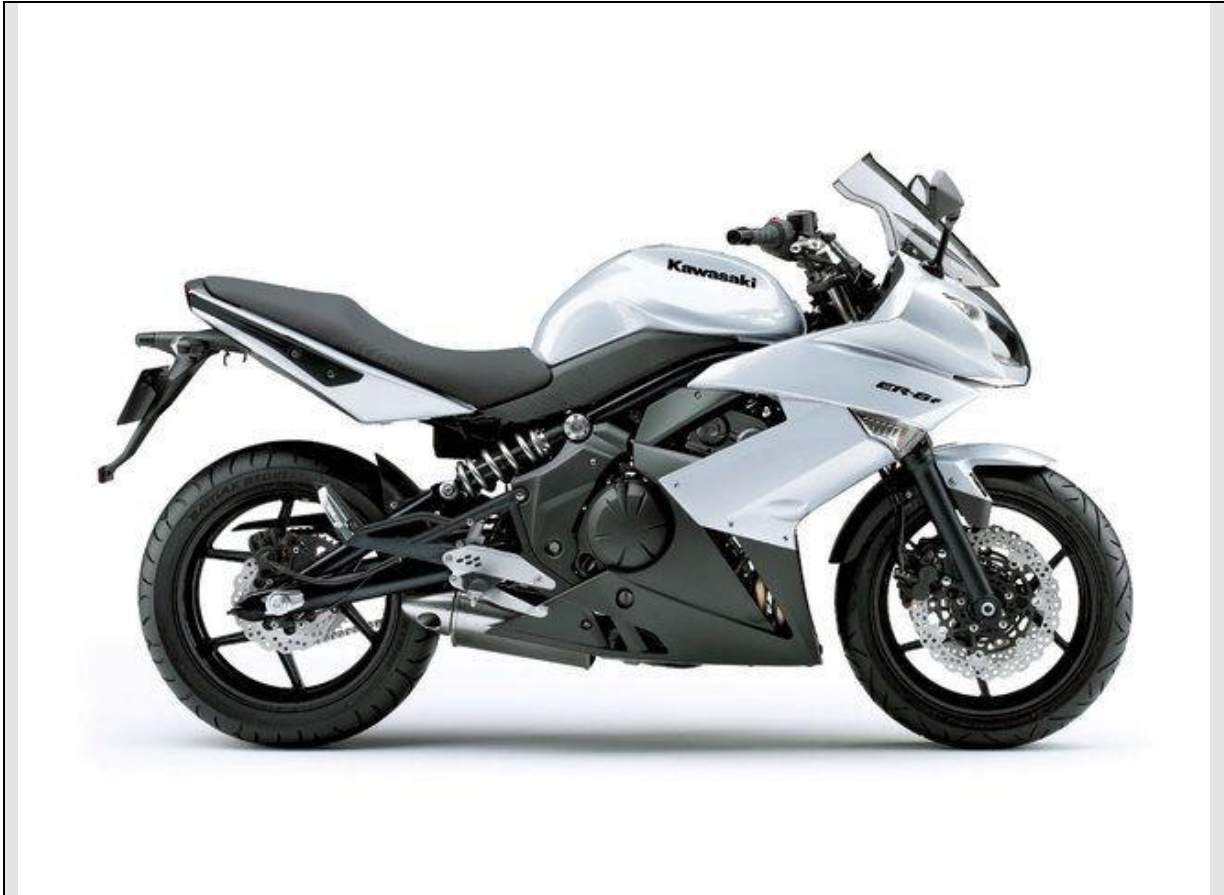
Fecha	4 de agosto de 2010
Identificación	MOTOCICLETA, marca KAWASAKI, modelo: <ul style="list-style-type: none"> • ER-6f (EX650C9F/CAF/D9F/DAF)
Naturaleza del riesgo	<p>Accidente de tráfico</p> <p>El pie derecho del conductor puede tener contacto con la arista superior del carenado inferior cuando vuelve a accionar el freno (freno posterior). Esto puede obstruir la operación de frenada con el freno posterior con la consiguiente pérdida de efectividad.</p>
Medidas adoptadas por el órgano notificante	La empresa KAWASAKI ESPAÑA ha informado a las autoridades de consumo de Cataluña del problema del vehículo y de las medidas que voluntariamente ha adoptado, consistentes en reparar las unidades de los concesionarios y en poder de los consumidores.

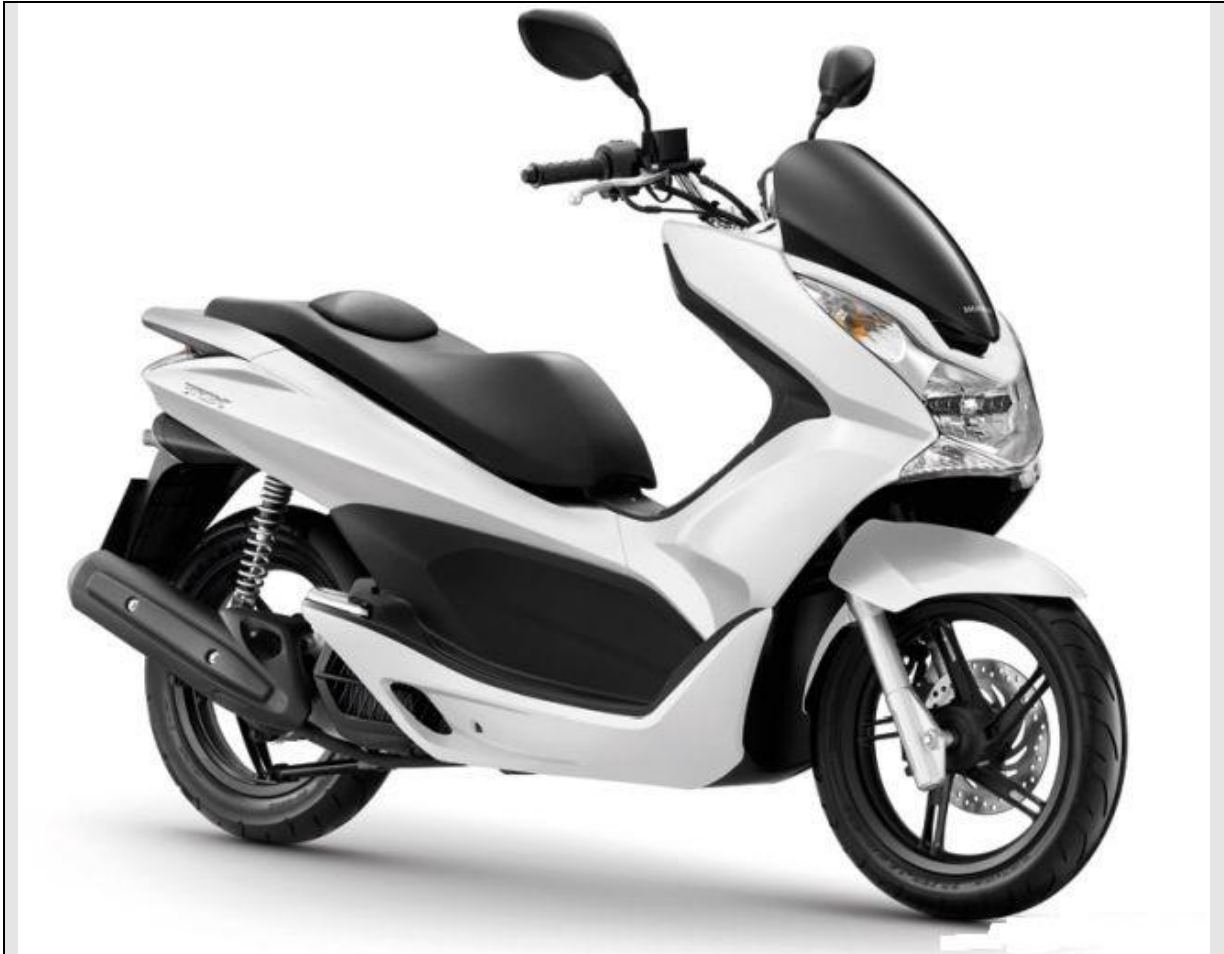
Fecha	20 de octubre de 2010
Identificación	MOTOCICLETA, marca HONDA, modelo: <ul style="list-style-type: none"> • PCX125 (WW125EX2)
Naturaleza del riesgo	<p>Incendio.</p> <p>Dada la proximidad de la batería a la bomba de combustible, residuos de electrolito de la batería podrían gotear sobre la tapa superior de la bomba de combustible, pudiéndola llegar a agrietar, lo que ocasionaría fugas de gasolina a través de dicha tapa. La probabilidad de se produzca esta incidencia es muy baja.</p>
Medidas adoptadas por el órgano notificante	La empresa MONTESA HONDA ha comunicado a las autoridades de consumo de Cataluña el problema del vehículo y las medidas que voluntariamente ha adoptado, consistentes en comprobar las unidades en stock e informar a los propietarios para que revisen sus motocicletas.

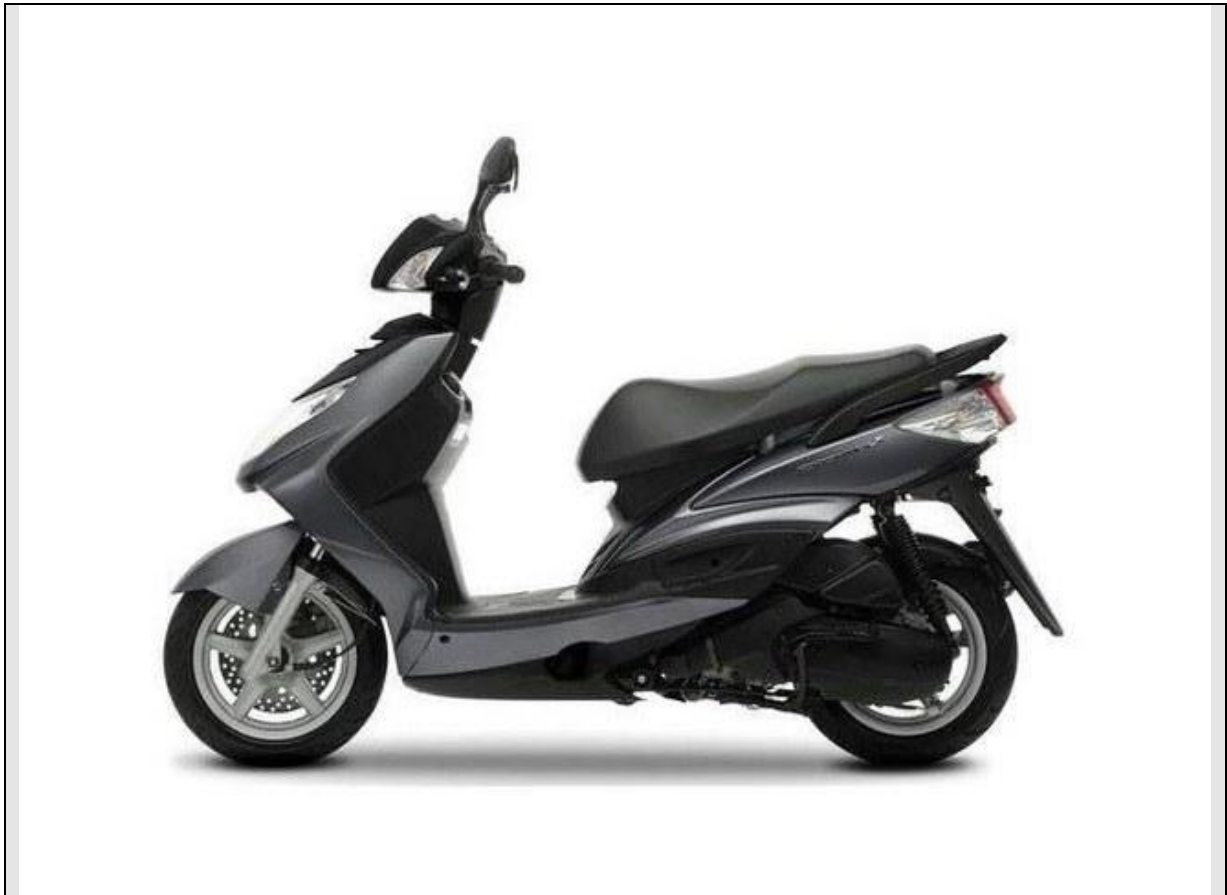
Fecha	10 de diciembre de 2010
Identificación	MOTOCICLETA, marca YAMAHA, modelo: <ul style="list-style-type: none"> • XC 125 (cód.4P97)
Naturaleza del riesgo	<p>Accidente de tráfico</p> <p>Debido a un defecto de fabricación, el cuadro de instrumentos se reinicia de forma incontrolada y como consecuencia de esto las indicaciones del reloj pueden ser incorrectas, el color de fondo puede cambiar o el display puede dejar de funcionar. El riesgo es el derivado de que el conductor deja de recibir información de la velocidad, nivel de combustible y de otras indicaciones sobre el funcionamiento del vehículo.</p>
Medidas adoptadas por el órgano notificante	La empresa YAMAHA ESPAÑA ha comunicado a las autoridades de consumo de Cataluña el problema de la motocicleta y las medidas que voluntariamente ha adoptado, consistentes en revisar las motocicletas afectadas y sustituir los cuadros de instrumentos por una versión mejorada.

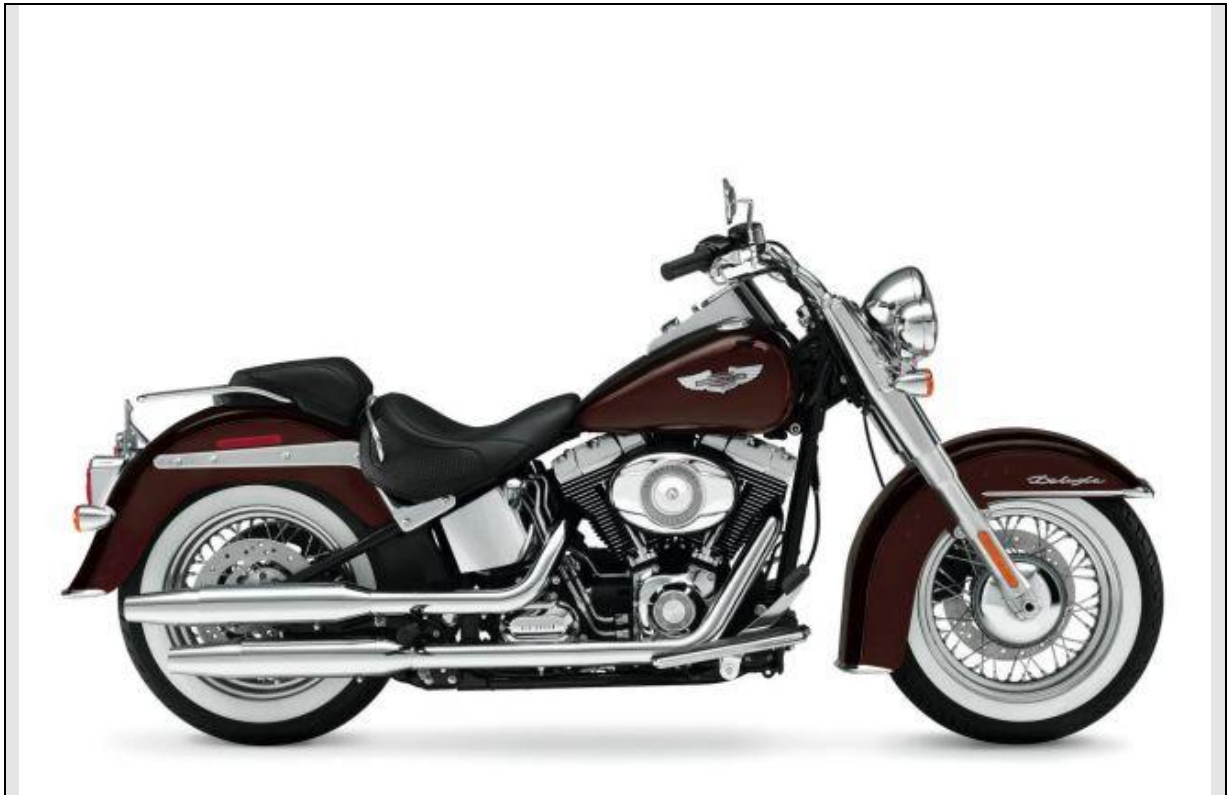
Fecha	23 de febrero de 2011
Identificación	MOTOCICLETA, marca HARLEY-DAVIDSON, modelo: <ul style="list-style-type: none"> SOFTAIL (año 2011 fabricadas hasta el 08-10-10 y otros modelos Softail a los que se ha instalado el kit de sistema de seguridad como accesorio)
Naturaleza del riesgo	El módulo de control de la carrocería (BCM) tiene una caja que puede no estar sellada para impedir la entrada de agua. La entrada de agua al BCM puede causar que se pare el motor
Medidas adoptadas por el órgano notificante	La empresa HARLEY-DAVIDSON ESPAÑA ha comunicado a las autoridades de consumo del Cataluña el problema del vehículo y las medidas que voluntariamente ha adoptado, consistentes en remitir una carta a los propietarios para reparar las motocicletas

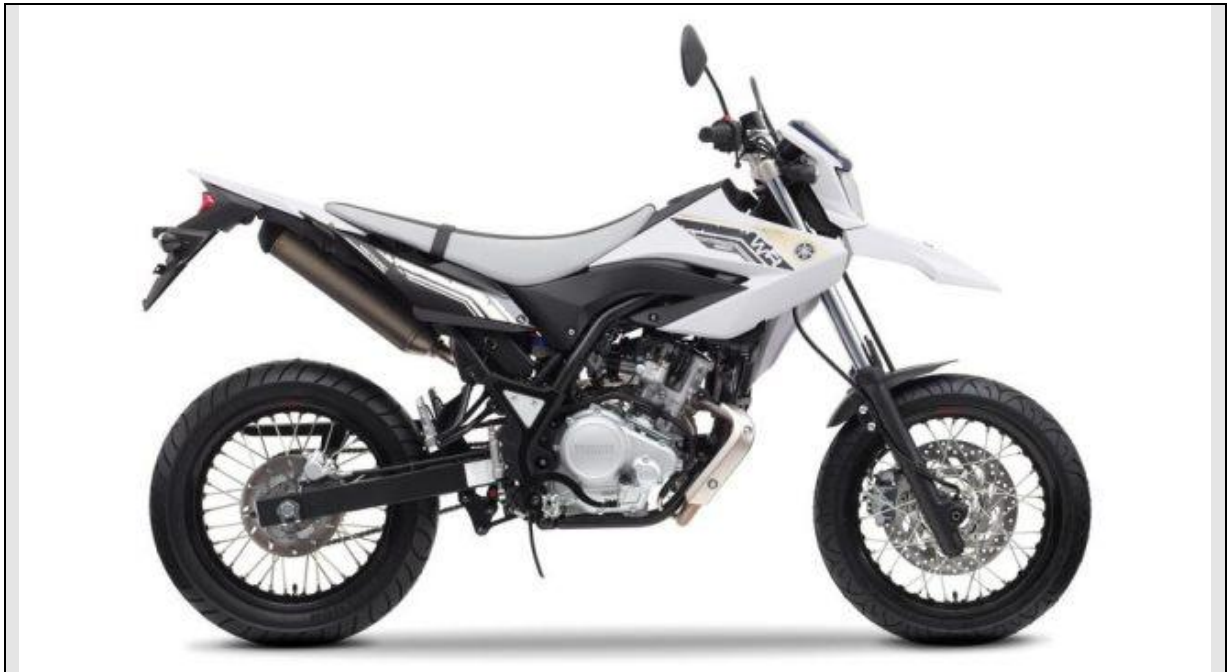
Fecha	21 de marzo de 2011.
Identificación	MOTOCICLETA, marca YAMAHA, modelo: <ul style="list-style-type: none"> • WR125 (22B1/22B3)
Naturaleza del riesgo	Riesgo de accidente. Cuando el amortiguador de la suspensión posterior está en extensión, existe la posibilidad de que la rosca del pivote del citado amortiguador, se deforme. En casos extremos se puede llegar a que este pivote salga de su posición y que reduzca la estabilidad de la motocicleta.
Medidas adoptadas por el órgano notificante	La empresa YAMAHA ESPAÑA ha informado a las autoridades de consumo de Cataluña del problema del vehículo y de las medidas que voluntariamente ha adoptado, consistentes en sustituir el amortiguador posterior de los vehículos afectados.

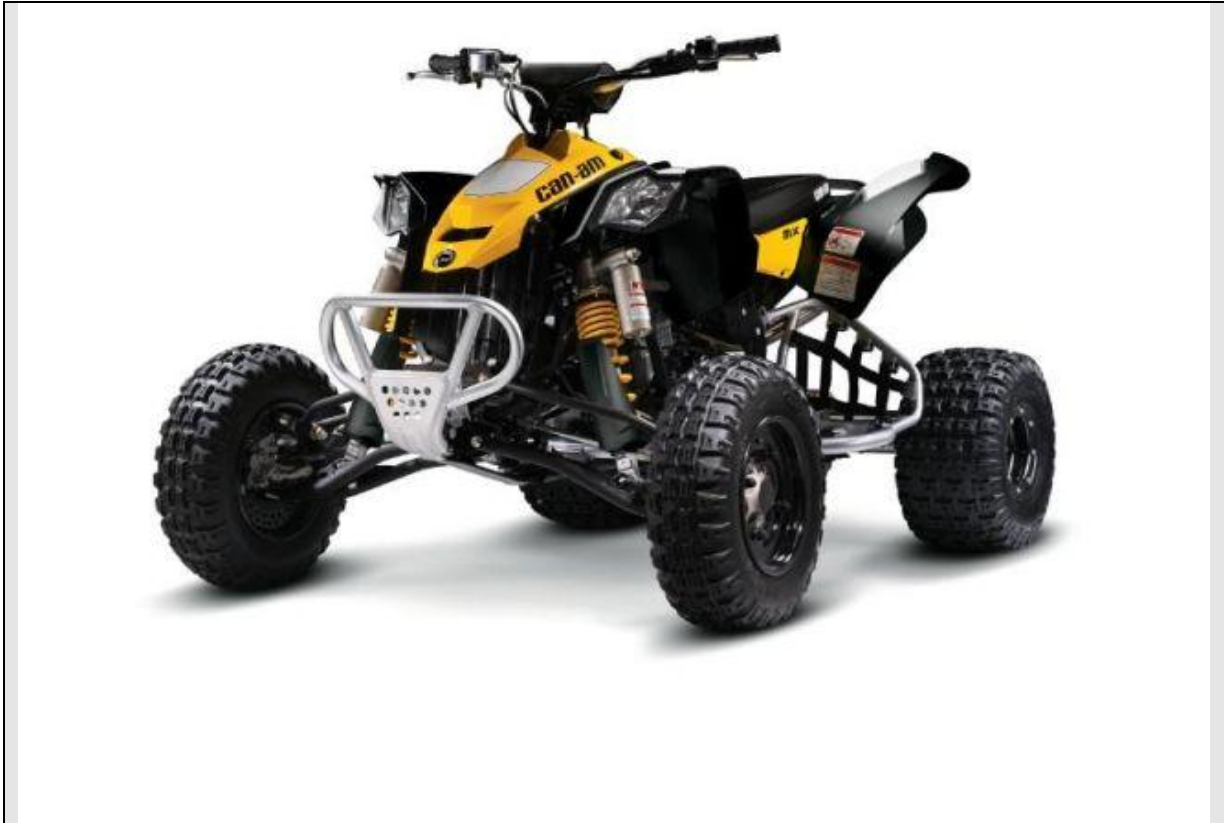
Fecha	14 de abril de 2011
Identificación	VEHÍCULO TIPO QUAD, marca CAN AM, modelo: <ul style="list-style-type: none"> • DS 450 CE
Naturaleza del riesgo	Accidente de tráfico. La indicación del velocímetro en los vehículos afectados es inexacta. Esto podría dar lugar a la conducción del vehículo a una velocidad no autorizada e influir en el criterio del usuario en determinadas situaciones.
Medidas adoptadas por el órgano notificante	La empresa BRP - Bombardier Recreational Products España ha comunicado a las autoridades de consumo de Cataluña el problema del vehículo y las medidas que voluntariamente ha adoptado, consistentes en informar del problema a los distribuidores y propietarios para que lo subsanen.

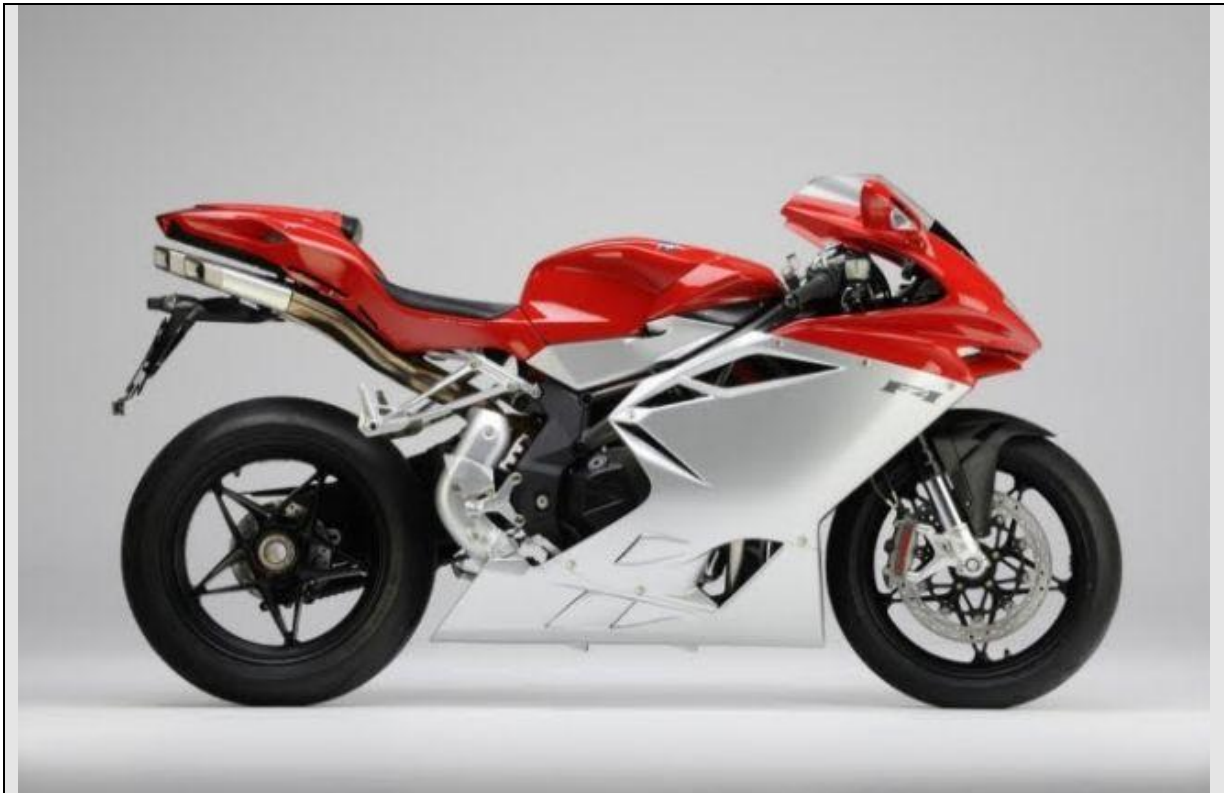
Fecha	16 de mayo de 2011
Identificación	MOTOCICLETA, marca MV AGUSTA, modelo: <ul style="list-style-type: none"> • F41000 MY 2010
Naturaleza del riesgo	<p>Accidente de tráfico</p> <p>Una falta de robustez en una pieza de la parte trasera del subchasis podría llegar a afectar la estabilidad del vehículo y a la seguridad en general. Si esto ocurriese, la estabilidad del piloto y pasajero podría verse afectada.</p>
Medidas adoptadas por el órgano notificante	<p>La empresa MV AGUSTA MOTOR ha comunicado a las autoridades de consumo el problema del vehículo y las medidas que voluntariamente ha adoptado, consistentes en enviar una carta a los clientes registrados, informándoles de que su vehículo es uno de los afectados en esta campaña, y que deberán ponerse en contacto con su concesionario para una revisión</p>

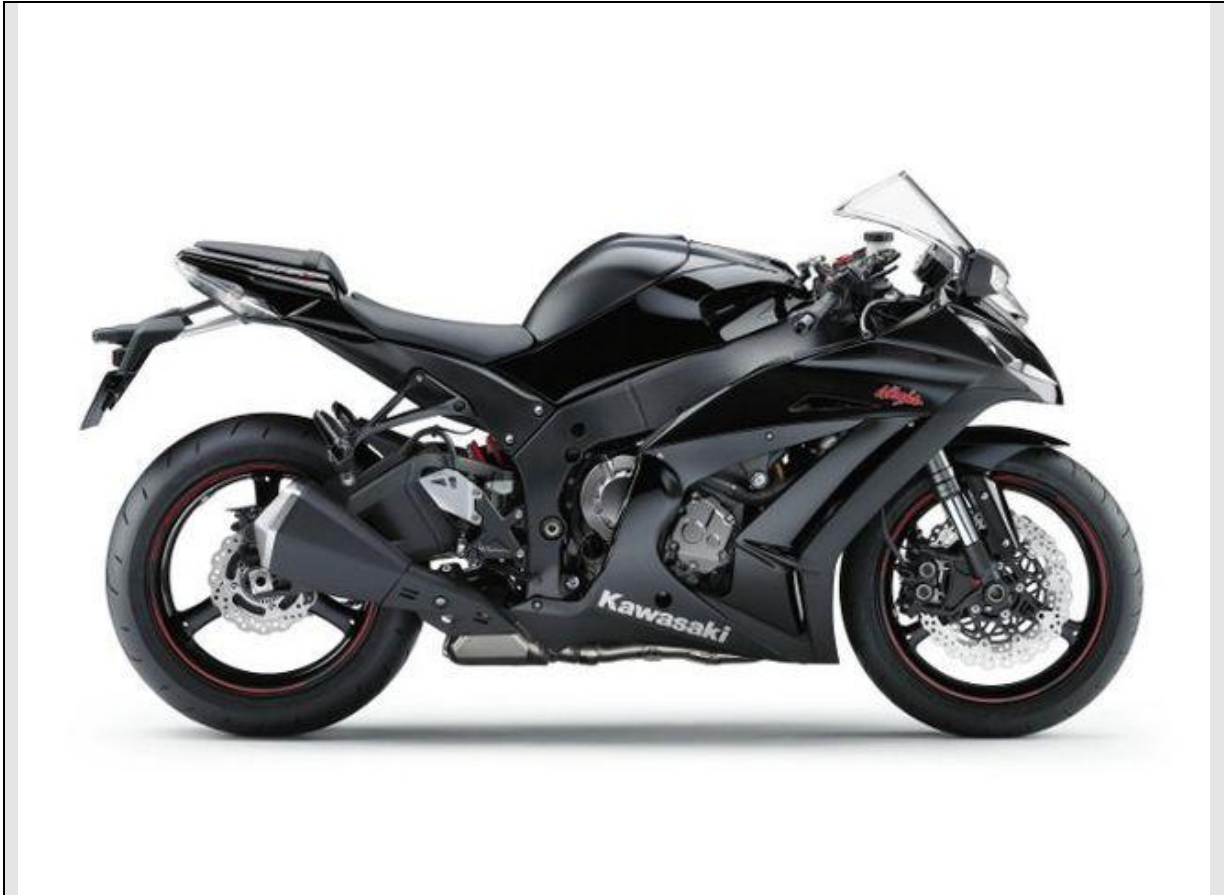
Fecha	27 de julio de 2011
Identificación	MOTOCICLETA, marca KAWASAKI, modelo ZX1000J/K
Naturaleza del riesgo	<p>Accidente de tráfico</p> <p>Es posible que un punto de la instalación eléctrica pueda quedar aplastado entre dos elementos de la carrocería y recibir daños, pudiendo causar una parada inesperada del motor</p>
Medidas adoptadas por el órgano notificante	<p>La empresa KAWASAKI ESPAÑA ha comunicado a las autoridades de consumo de Cataluña el problema del vehículo y las medidas que voluntariamente ha adoptado, consistentes en iniciar una campaña de reparación que consiste en la verificación y sustitución de la instalación eléctrica si fuese necesario. Esta acción correctora se llevará a cabo en todas las unidades en poder de los concesionarios y se remitirá una carta informativa a todos los clientes propietarios de las unidades afectadas para a que visiten el concesionario para llevar a cabo la inspección / sustitución.</p>

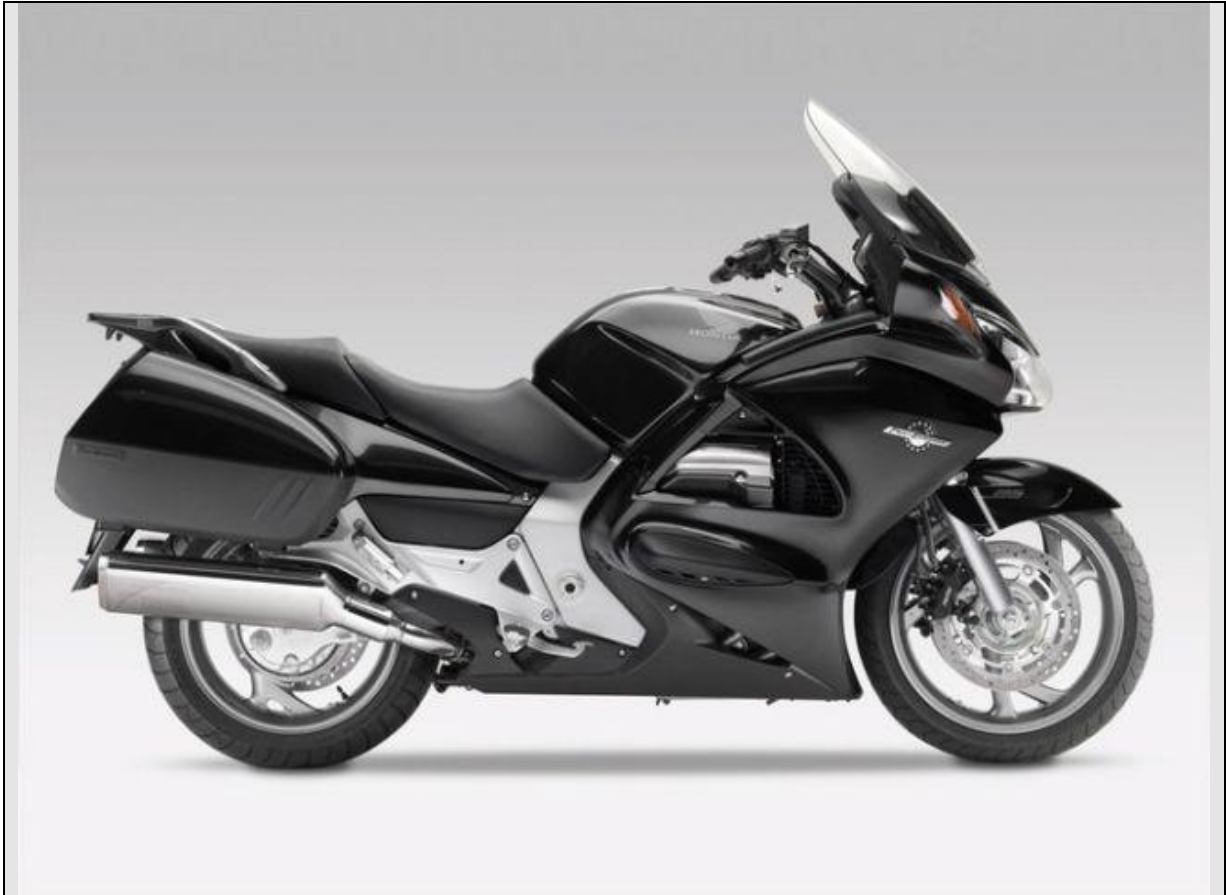
Fecha	23 de agosto de 2011
Identificación	MOTOCICLETA, marca HONDA, modelo: <ul style="list-style-type: none"> • ST1300/A PAN EUROPEAN
Naturaleza del riesgo	<p>Accidente de tráfico</p> <p>Durante el movimiento normal de la suspensión, el manguito de depósito del freno trasero puede interferir con una abrazadera del sensor de velocidad trasero. Si esto ocurre, el manguito puede dañarse y ocasionar una fuga del líquido. En tal caso el recorrido del pedal de freno aumentaría y la frenada perdería eficacia. El síntoma inicial es un tacto esponjoso del pedal de freno trasero a causa de la entrada de aire en el circuito hidráulico.</p>
Medidas adoptadas por el órgano notificante	La empresa MONTESA HONDA ha notificado a las autoridades de consumo de Cataluña el problema del vehículo y las medidas que voluntariamente ha adoptado, consistentes en informar a la red de concesionarios oficiales y a los consumidores del problema para que sustituyan la pieza afectada sin coste alguno.
