Informe de alertas de riesgo en motocicletas durante los años 2010 /2011. Análisis final.

Contiene el análisis sobre 89 modelos de motocicletas comercializados en España durante los años 2010 /2011. Trayectoria: Control sobre los errores de fabricación de motocicletas relacionados con la seguridad vial. Base 2010-2011.

Asunto: Informe de alertas de riesgo en motocicletas durante los años 2010 y 2011.

Fecha: 23 de junio de 2012

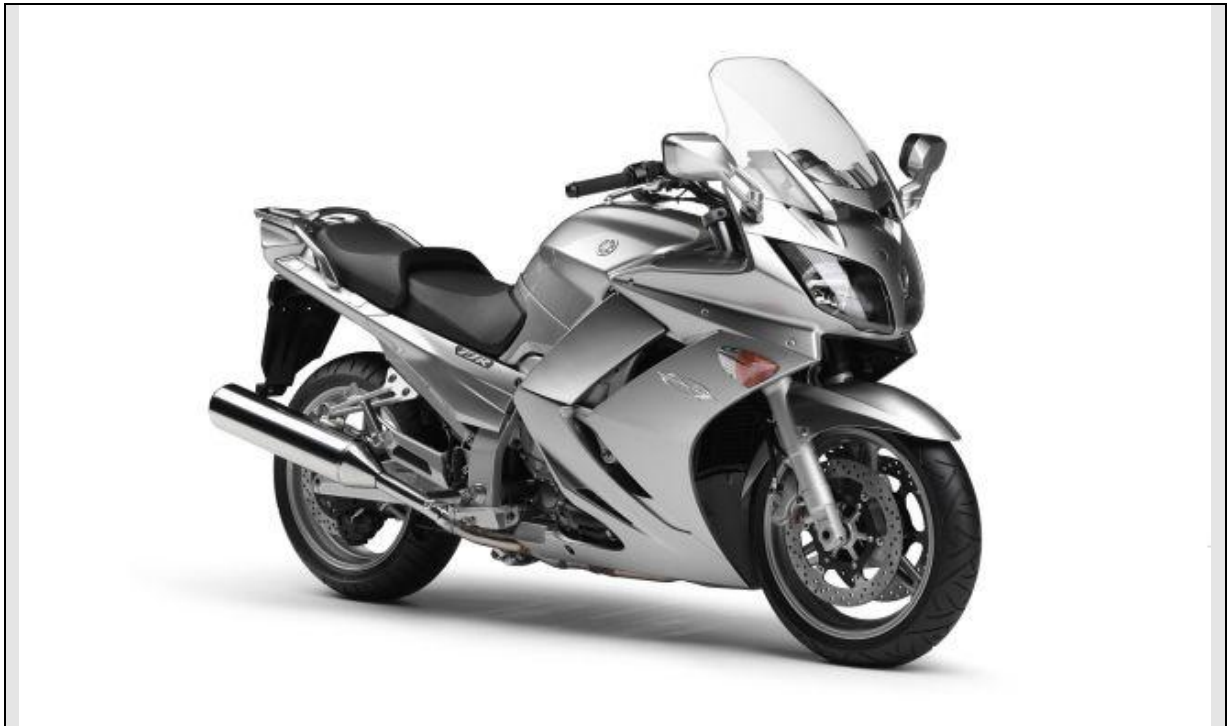
Fecha	6 de septiembre de 2011
Identificación	MOTOCICLETA, marca YAMAHA, modelo: <ul style="list-style-type: none"> FJR1300 (código 3P61/3P67 // 3P6D // 2D21/2D27 // 2D2D/2D2K)
Naturaleza del riesgo	<p>Accidente de tráfico</p> <p>Las conexiones del terminal negativo de la batería en la instalación eléctrica, se hacen mediante un conector común. En caso de sobrecarga de consumo de corriente eléctrica (si se ponen en funcionamiento simultáneamente y todos los accesorios que el vehículo puede incorporar) este conector puede aumentar su temperatura de trabajo en exceso, con riesgo de producir paradas de funcionamiento general y del motor.</p>
Medidas adoptadas por el órgano notificante	La empresa YAMAHA ESPAÑA ha notificado a las autoridades de consumo de Cataluña el problema del vehículo y las medidas que voluntariamente ha adoptado, consistentes en sustituir completamente la instalación eléctrica del vehículo, en el caso de que el conector del terminal negativo de la batería en la instalación esté afectado (deformación por temperatura). Si el conector está en las condiciones correctas, montar una subinstalación para complementar la conexión al negativo de la batería.

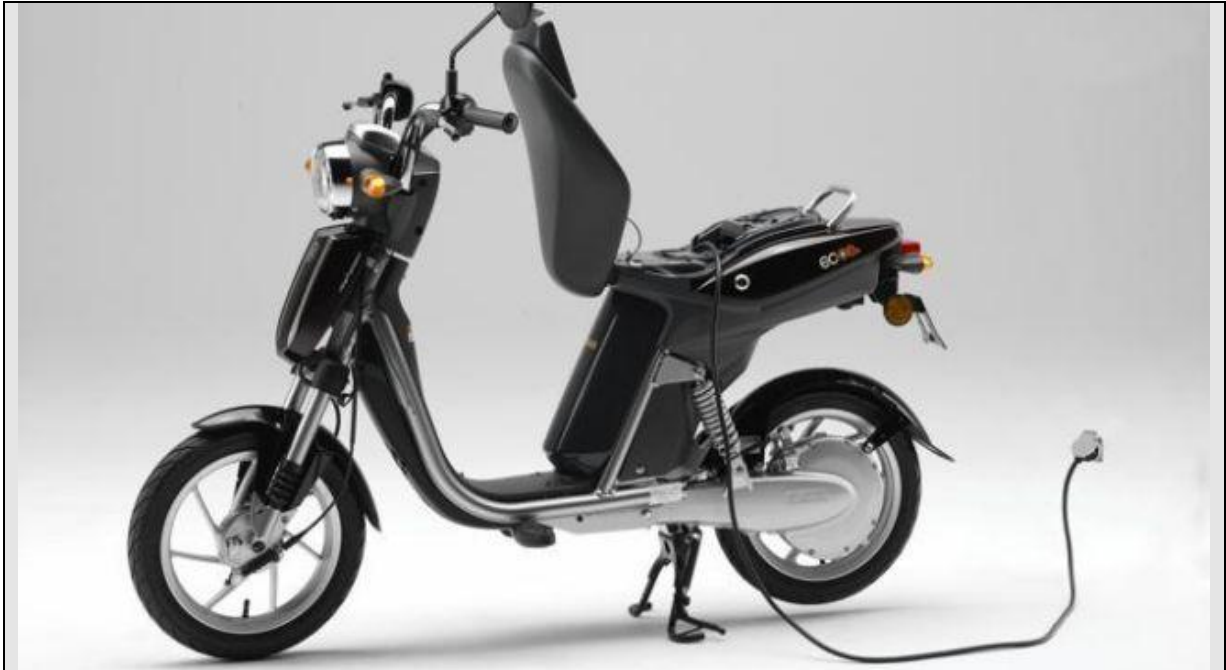
Fecha	12 de septiembre de 2011
Identificación	MOTOCICLETA ELECTRICA, marca YAMAHA, modelo: <ul style="list-style-type: none"> • SY05 MOD. EC03
Naturaleza del riesgo	<p>Incendio</p> <p>Debido a un defecto de fabricación en la unión entre el terminal y el cable de cobre, el enchufe del cable de conexión a la red de suministro eléctrico para la recarga de la batería, se puede calentar, y en caso límite, incendiarse mientras realiza su función. El riesgo es grave y se puede manifestar en el entorno del vehículo durante la operación de recarga pero no en circulación</p>
Medidas adoptadas por el órgano notificante	La empresa YAMAHA MOTOR ESPAÑA ha comunicado a las autoridades de consumo de Cataluña el problema del vehículo y las medidas que voluntariamente ha adoptado, consistentes en el bloqueo de las unidades distribuidas (no conectarlas a la red) y la sustitución del cable de recarga del vehículo. Como medida temporal inmediata y a falta de stock de un cable sustitutivo para solucionar el problema han dispuesto enviar un enchufe nuevo para las 8 unidades vendidas para ser cambiadas en el concesionario. Las 6 unidades no vendidas las repararan en el servicio técnico antes de entregarlas.

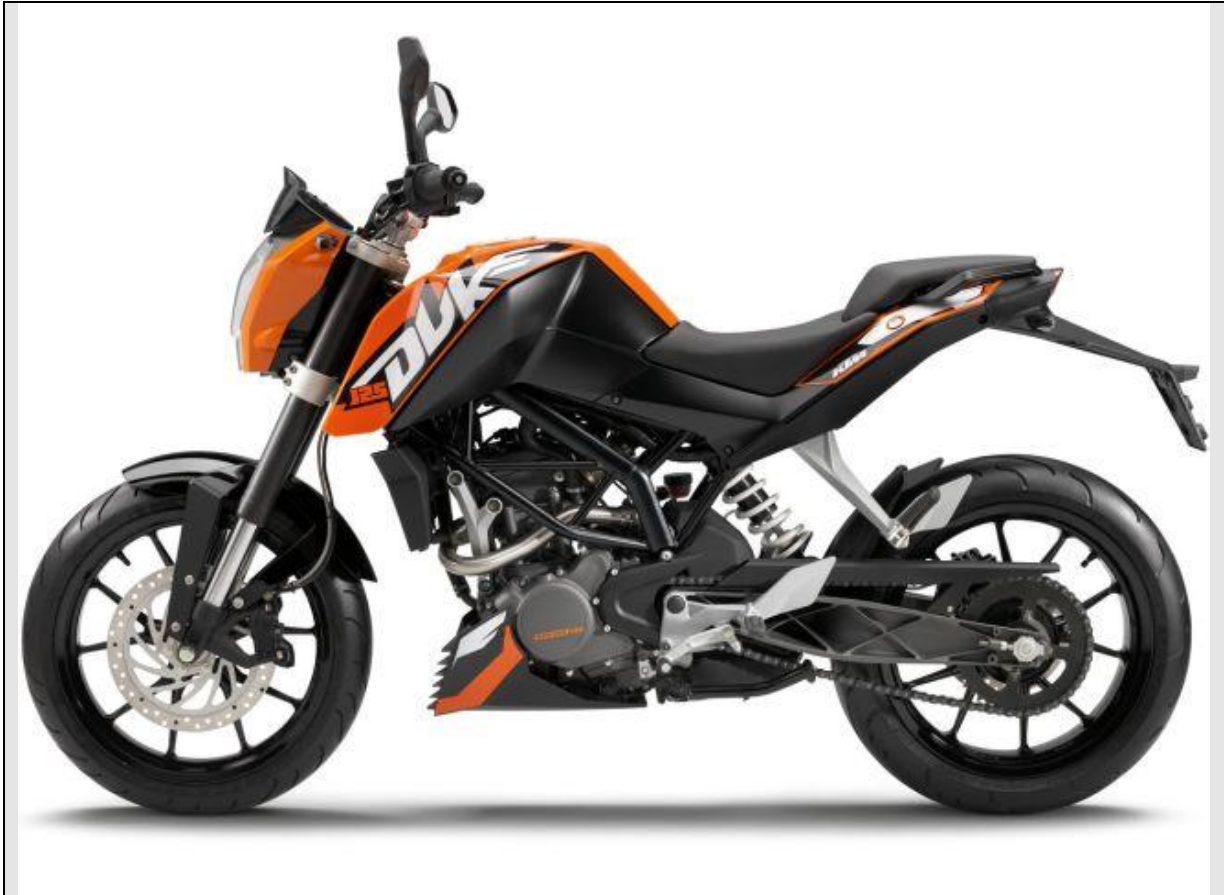
Fecha	11 de octubre de 2011
Identificación	MOTOCICLETA, marca KTM, modelo: <ul style="list-style-type: none"> • DUKE 125
Naturaleza del riesgo	<p>Accidente de tráfico</p> <p>El par de apriete especificado para las uniones atornilladas de las dos mitades de la pinza de freno de la rueda delantera es, en parte, considerablemente inferior a lo necesario. Este es un defecto grave que, al frenar, podría provocar fugas de líquido de frenos, reducir la presión de frenado y, en consecuencia, proporcionar una fuerza de frenado insuficiente</p>
Medidas adoptadas por el órgano notificante	<p>La empresa KTM SPORTMOTORCYCLES ESPAÑA ha comunicado a las autoridades de consumo de Cataluña el problema del vehículo y las medidas que voluntariamente ha adoptado, consistentes en solicitar a todos los concesionarios que revisen las uniones atornilladas de las dos mitades de la pinza de freno de la rueda delantera en todos los modelos 125 Duke, y que las reaprieten según según sea necesario. Esta medida es de gran importancia y debe llevarse a cabo antes de entregar los vehículos nuevos o, en el caso de los vehículos que ya estén en circulación, durante el primer o el siguiente mantenimiento programado.</p>

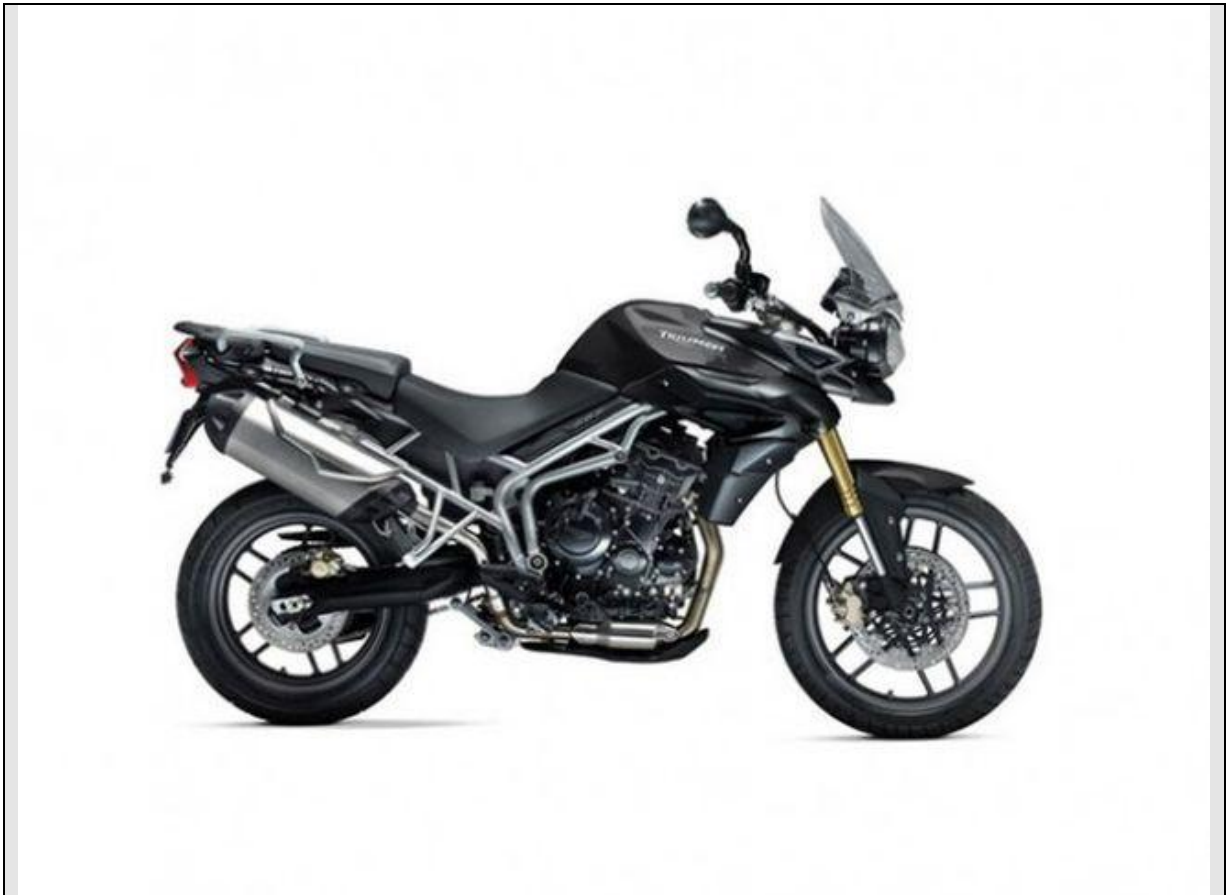
Fecha	18 de octubre de 2011
Identificación	<p>MOTOCICLETA, marca TRIUMPH, modelo:</p> <ul style="list-style-type: none"> • TIGER 800 • TIGER 800 XC <p>(mal funcionamiento del ralentí)</p>
Naturaleza del riesgo	<p>Accidente de tráfico</p> <p>El ralentí no funciona correctamente durante la desaceleración, y puede llegar a pararse el motor en determinadas circunstancias.</p>
Medidas adoptadas por el órgano notificante	<p>La empresa TRIUMPH MOTOCICLETAS ESPAÑA ha comunicado a las autoridades de consumo de Madrid el problema del vehículo y las medidas que voluntariamente ha adoptado, consistentes en iniciar una campaña de revisión, enviado cartas informativas a los propietarios</p>

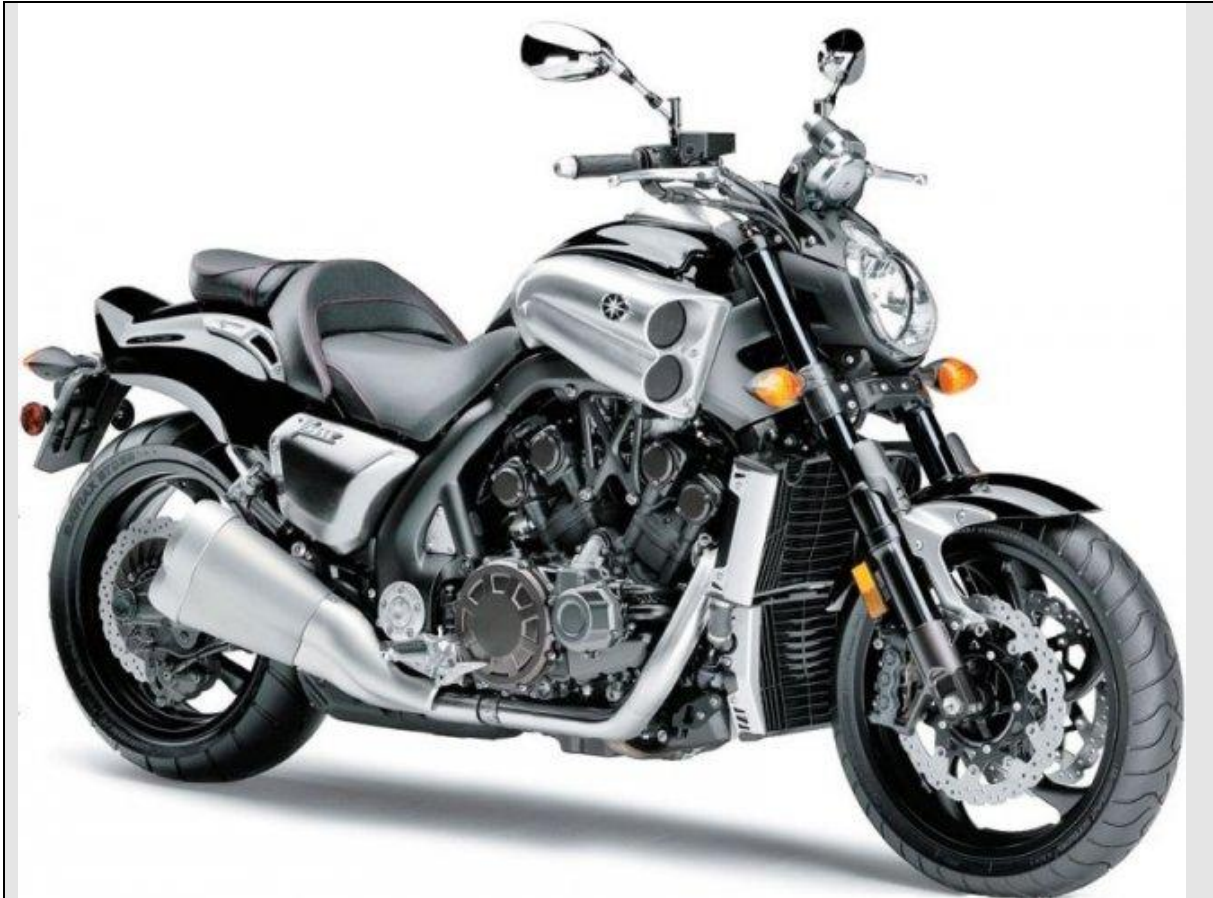
Fecha	20 de octubre de 2011
Identificación	MOTOCICLETA, marca YAMAHA, modelo: <ul style="list-style-type: none"> • VMAX 1700
Naturaleza del riesgo	<p>Accidente de tráfico</p> <p>Debido a un defecto en el diseño de la bomba de aceite, en condiciones de uso extremo puede darse un exceso de presión de aceite en el interior de la bomba. Esta presión puede forzar la arandela de empuje en el eje de la bomba contra el alojamiento de la misma, causando desgaste. Cuando hay mucho desgaste, el pasador puede desprenderse del rotor interno. Si esto sucede dejará de bombearse el aceite hacia el motor. El riesgo es que el motor no pueda volver a ponerse en marcha una vez parado, debido a la falta de lubricación. o bien, y más improbable, el vehículo irá perdiendo velocidad hasta que se pare (teniendo en cuenta que el embrague permite controlar la conexión de la transmisión con el motor)</p>
Medidas adoptadas por el órgano notificante	La empresa YAMAHA ESPAÑA ha comunicado a las autoridades de consumo de Cataluña el problema del vehículo y las medidas que voluntariamente ha adoptado, consistente en contactar con los clientes, mediante carta, para que pasen por los concesionarios oficiales de Yamaha a realizar la correspondiente reparación.

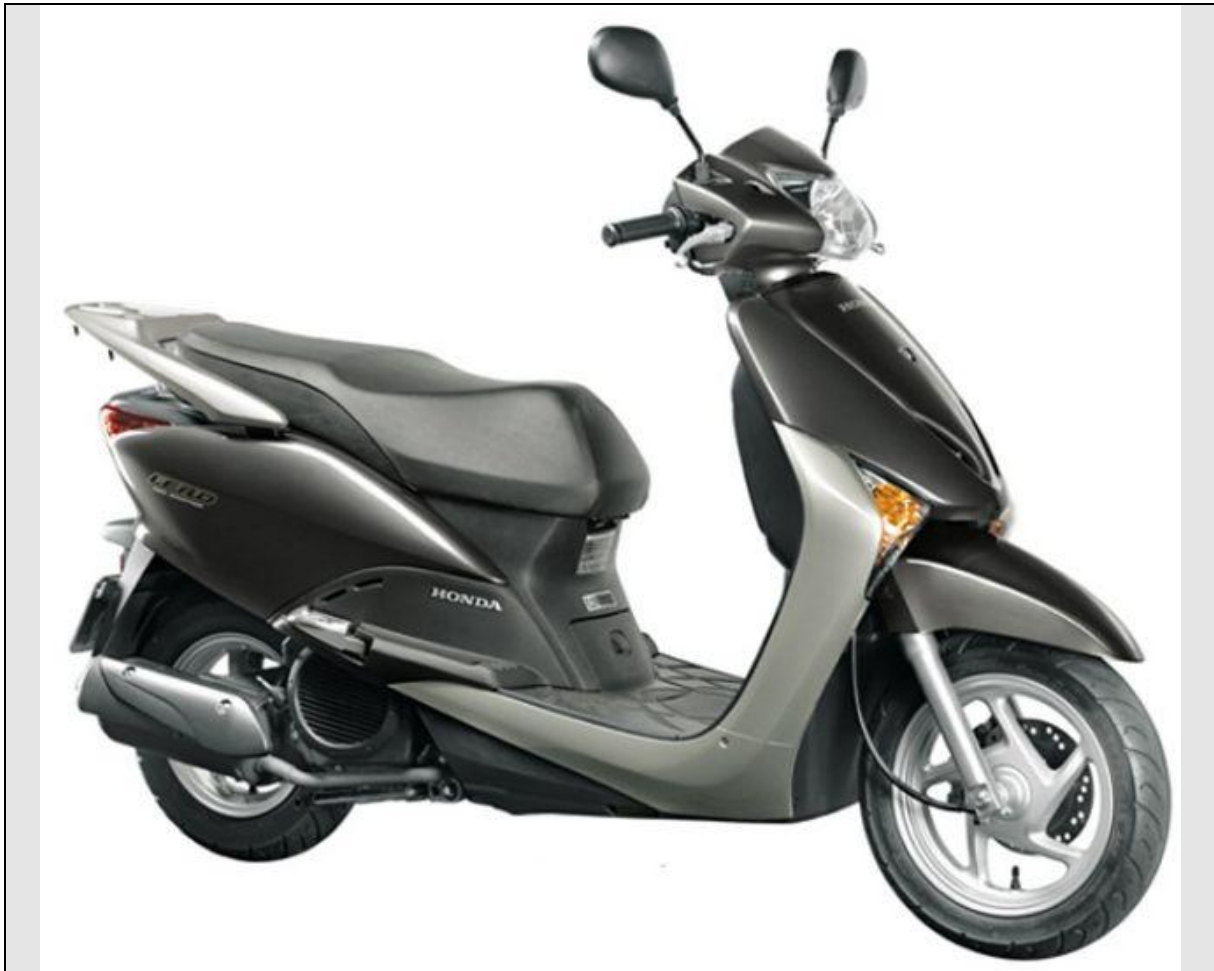
Fecha	14 de noviembre de 2011
Identificación	MOTOCICLETA, marca HONDA, modelo: <ul style="list-style-type: none"> • LEAD
Naturaleza del riesgo	<p>Accidente de tráfico</p> <p>Es posible que bajo ciertas condiciones el tornillo de pivote de la maneta de freno delantero pueda sufrir una corrosión elevada, causando que el freno quede presionado. Circular en estas condiciones puede incrementar la temperatura del sistema de frenos delantero y eventualmente bloquear la rueda delantera.</p>
Medidas adoptadas por el órgano notificante	La empresa MONTESA HONDA ha comunicado a las autoridades de consumo de Cataluña el problema del vehículo y las medidas que voluntariamente se han adoptado, consistentes en notificación a los consumidores y a la red de concesionarios y sustitución de la pieza afectada sin coste alguno para el propietario.

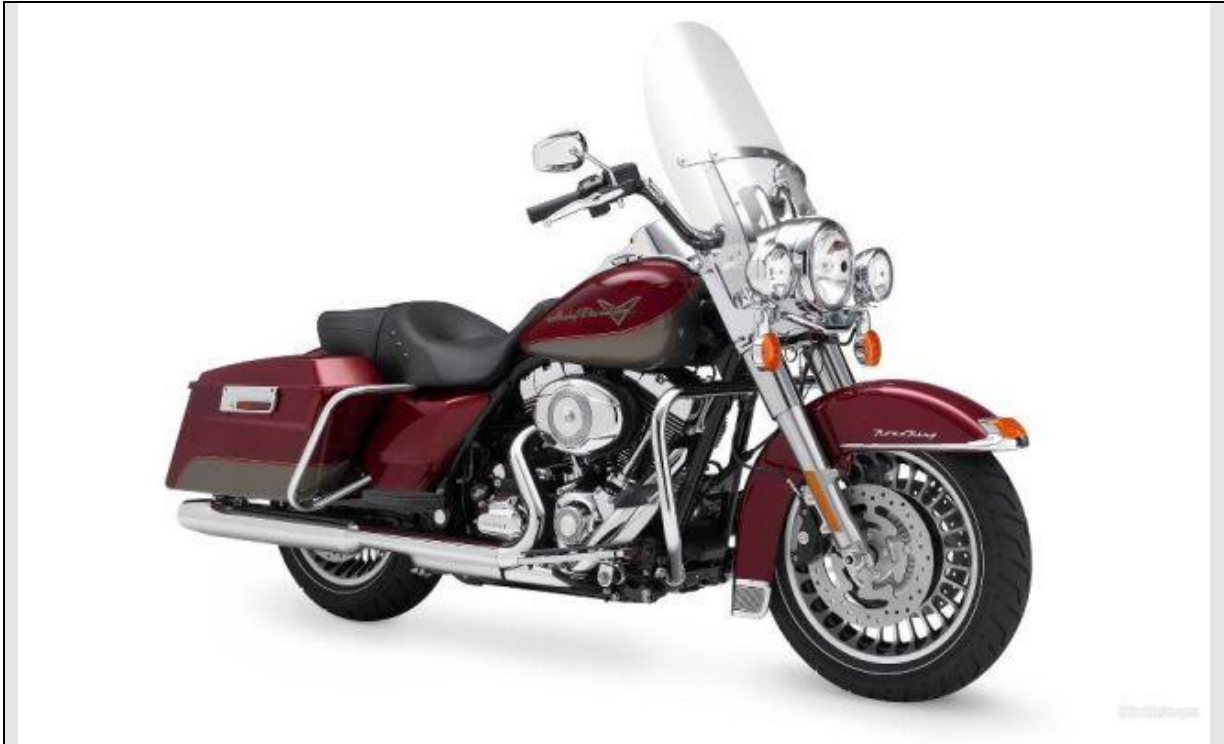
Fecha	17 de Noviembre de 2011
Identificación	MOTOCICLETA, marca HARLEY-DAVIDSON, modelo: <ul style="list-style-type: none"> • TOURING
Naturaleza del riesgo	<p>Accidente de tráfico</p> <p>En determinadas condiciones, las motocicletas afectadas pueden experimentar un mal funcionamiento en la luz de freno trasera y/o causar una fuga de líquido de freno a través del interruptor de la luz de freno.</p>
Medidas adoptadas por el órgano notificante	<p>La empresa HARLEY DAVIDSON ESPAÑA ha comunicado a las autoridades de consumo de Cataluña el problema de la motocicleta y las medidas que voluntariamente ha adoptado, consistentes en enviar carta a los clientes para llevar a cabo la reparación de las motocicletas afectadas.</p>

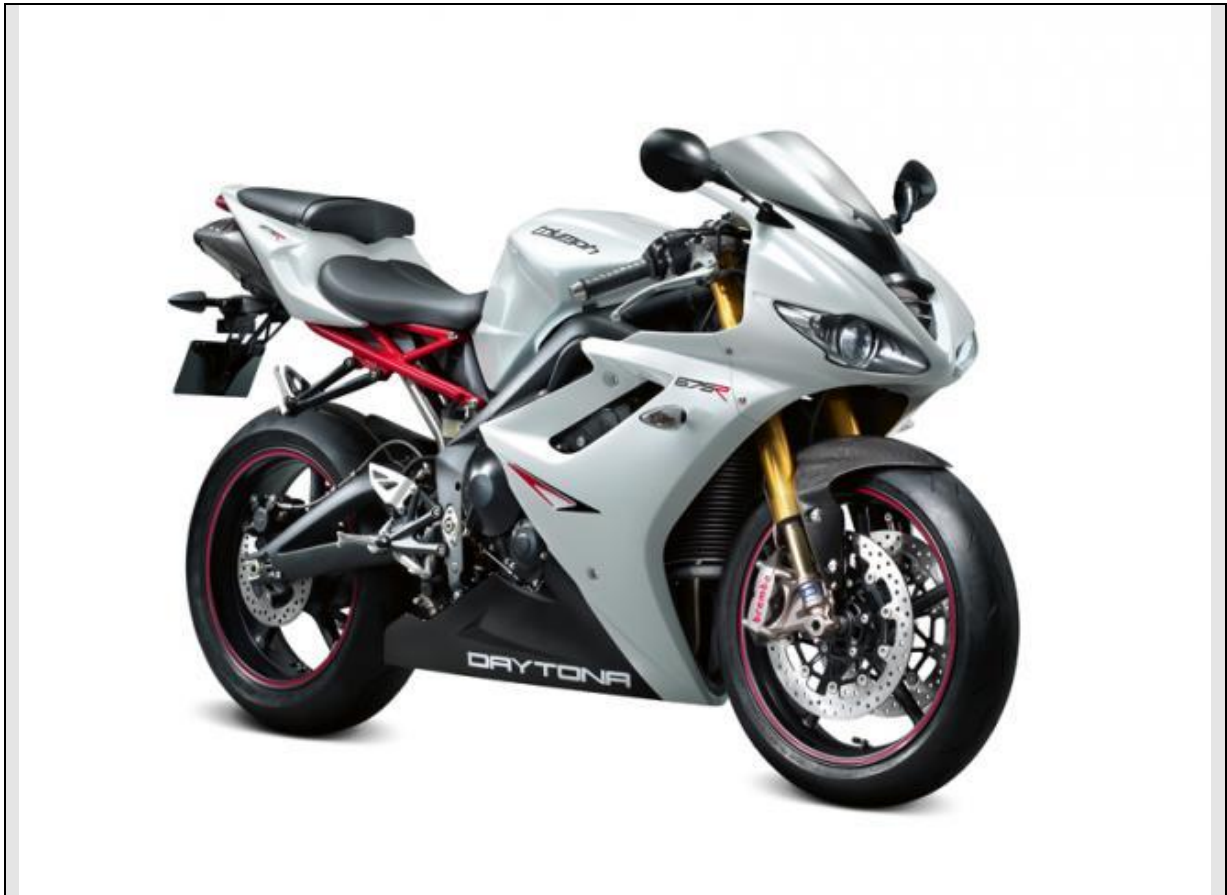
Fecha	18 de noviembre de 2011
Identificación	MOTOCICLETA, marca TRIUMPH, modelo: <ul style="list-style-type: none"> • DAYTONA 675 (tipo D67LC)
Naturaleza del riesgo	<p>Accidente de tráfico</p> <p>Existe un problema con el mazo de cables de la válvula de purga del sistema de evaporación de algunos modelos que NO disponen del sistema de evaporación. El cable de conexión de la válvula de recogida de vapores de combustible puede entrar en contacto con el tubo de escape y provocar una parada del motor.</p>
Medidas adoptadas por el órgano notificante	La empresa TRIUMPH ESPAÑA ha comunicado a las autoridades de consumo de Madrid el problema de la motocicleta y las medidas que voluntariamente ha adoptado, consistentes en enviar cartas a todos los propietarios instando a la revisión en algún servicio oficial.

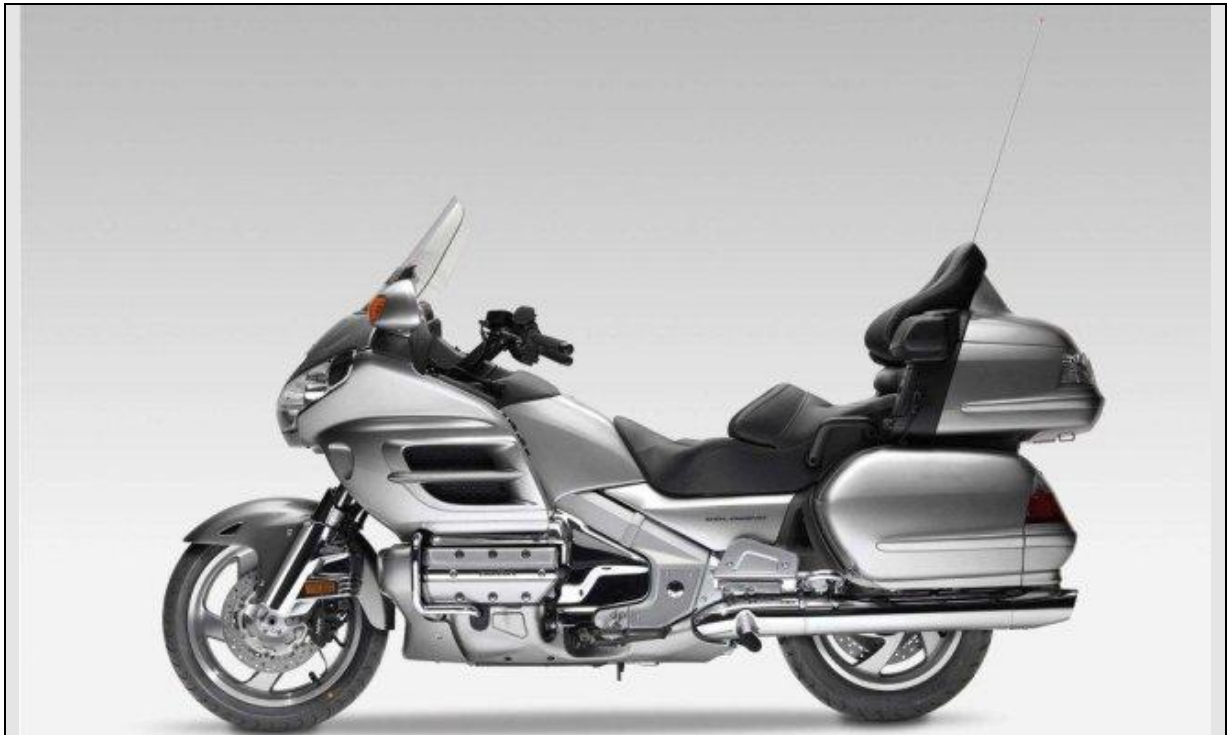
Fecha	9 de diciembre de 2011
Identificación	MOTOCICLETA, marca HONDA, modelo: <ul style="list-style-type: none"> • GL-1800 GOLDWING
Naturaleza del riesgo	<p>Incendio</p> <p>A consecuencia de una inapropiada estructura del cilindro secundario del circuito que conecta el freno delantero y el trasero, la presión hidráulica se mantiene incluso cuando no se accionan los frenos provocando que el freno quede agarrotado. Como resultado la temperatura del freno trasero aumenta produciendo un bloqueo, humo y en el peor de los casos puede producirse un incendio</p>
Medidas adoptadas por el órgano notificante	<p>La empresa MONTESA HONDA ha comunicado a las autoridades de consumo de Cataluña el problema del vehículo y las medidas que voluntariamente ha adoptado, consistentes en informar a los consumidores y a la red de concesionarios y sustituir la pieza afectada sin coste alguno para el propietario</p>

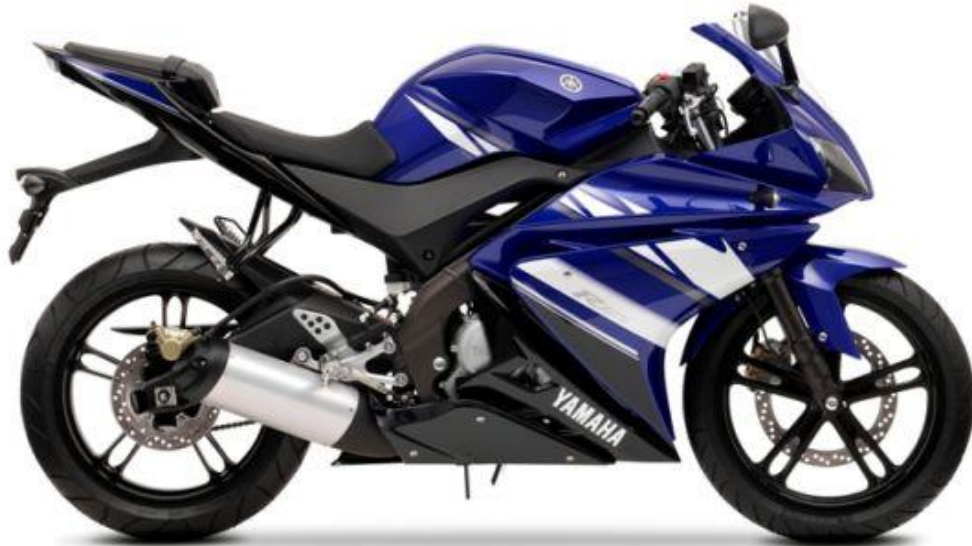
Fecha	27 de diciembre de 2011
Identificación	MOTOCICLETA, marca YAMAHA, modelo: <ul style="list-style-type: none"> • YZF125R, cód. 5D71/2/4/5/7/9/B
Naturaleza del riesgo	Accidente de tráfico Debido a un defecto en el diseño, los tornillos de fijación del caballete lateral se pueden aflojar y caer en el peor de los casos. En este caso, el interruptor rotaría sobre si mismo y perdería la capacidad de contacto con el caballete, pudiendo arrancar la motocicleta con el caballete lateral desplegado
Medidas adoptadas por el órgano notificante	La empresa YAMAHA ESPAÑA ha informado a las autoridades de consumo de Cataluña del problema del vehículo y de las medidas que voluntariamente ha adoptado, consistentes en informar a la red de distribuidores y a los propietarios para que sustituyan los tornillos por otros con autobloqueantes, añadiendo arandelas al conjunto

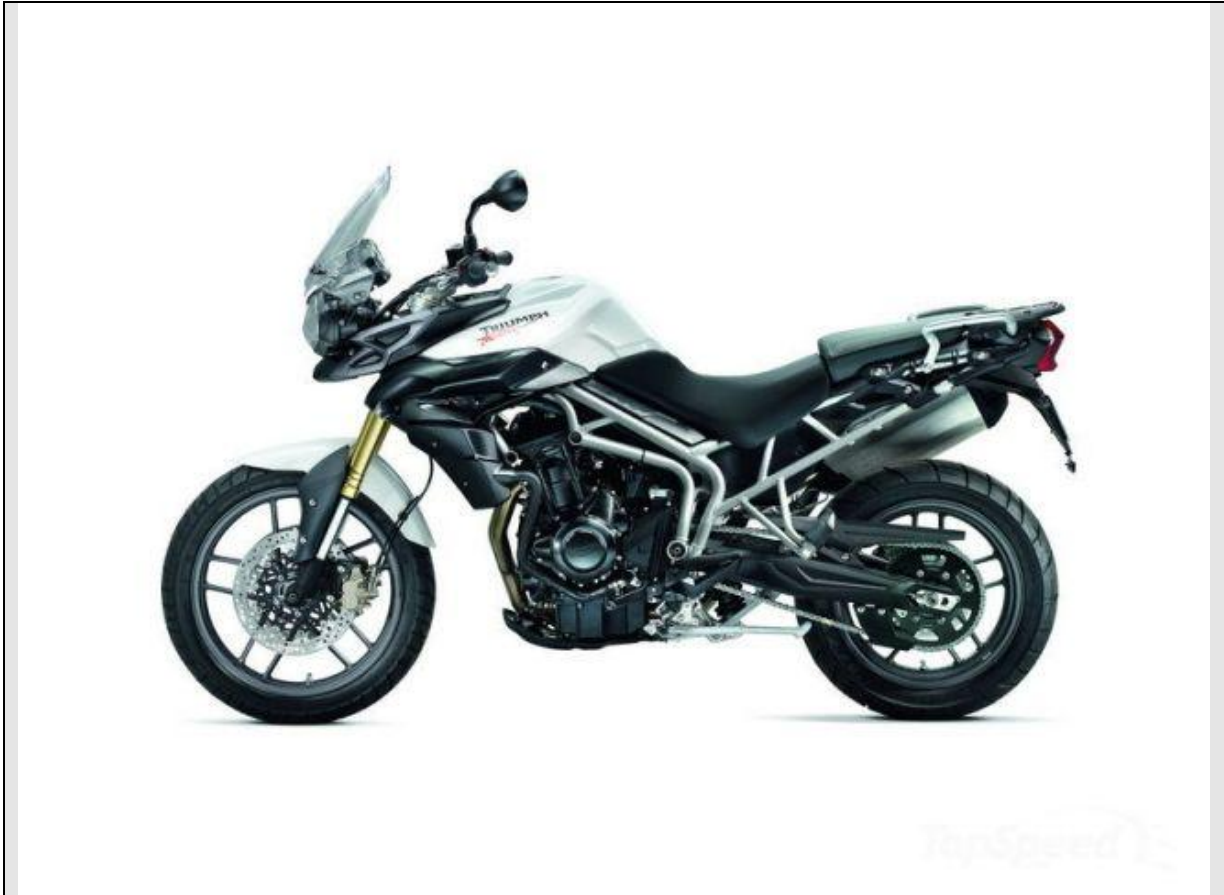
Fecha	14 de septiembre de 2011
Identificación	MOTOCICLETA, marca TRIUMPH, modelos: <ul style="list-style-type: none"> • TIGER 800, • TIGER 800XC • SPRING GT (Solo si están equipadas con el baúl original de los accesorios Triumph T2353172 o T2351020)
Naturaleza del riesgo	Accidente de tráfico Los baúles necesitan que se instale una abrazadera en el pasador del asa del cierre del baúl para evitar que se abra.
Medidas adoptadas por el órgano notificante	La empresa TRIUMPH MOTOCICLETAS ESPAÑA ha comunicado a las autoridades de consumo de Madrid el problema del vehículo y las medidas que voluntariamente ha adoptado, consistentes en solicitar a la red de concesionarios oficiales que modifiquen los baúles afectados, tanto aquellos en stock como aquellos montados en las motocicletas a cliente final. Se ha enviado carta a los clientes.
